INFORME TÉCNICO DE FISCALIZACIÓN AMBIENTAL

PARQUE ZANDIA-PAINE

DFZ-2020-3168-XIII-SRCA

DICIEMBRE 2020

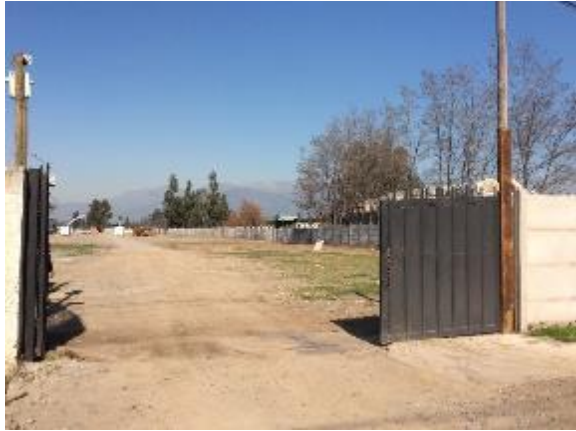
1. Acceso e instalación de faenas <ul style="list-style-type: none">- La entrada al parque, ubicada en calle 8 Oriente, consta de un acceso cerrado que cuenta con caseta de seguridad y guardia. Este acceso es de tierra (Fotografía 1)- En el sector de entrada, proyectado como superficie para estacionamientos, se observó acopio de material de construcción, siendo adcretos principalmente. El acceso en este sector se encuentra con suelo natural la que luego cambia una vía en adcretos, observando una vereda y cuneta continua hasta el sector de acceso a las obras e instalación de faenas. (Fotografía 2).- En el sector sur poniente del área se encuentra el sector de instalación de faenas en la cual se observó una construcción, tipo vivienda, anterior al proyecto según el encargado, la que fue acondicionada para el uso de instalación de faenas conteniendo los vestidores del personal, entre otros. En este sector y en área inmediatamente aledaña se constató material de construcción y herramientas acopiadas. (Fotografía 3).- Se observaron cerca de 10 personas efectuando distintos trabajos de pintura, terminaciones, enfierradura, cercado de juegos, construcción y mantenimiento de áreas verdes.

Fotografía 1.	Fecha: 12-08-2020		Fotografía 2.	Fecha: 12-08-2020	
Coordenadas UTM DATUM WGS84 HUSO 19	Norte: 6.257.993m	Este: 338.556m	Coordenadas DATUM WGS84 HUSO 19	Norte: 6.257.537m	Este: 338.537m
Descripción del medio de prueba: Entrada al recinto de emplazamiento del proyecto, área proyectada para estacionamientos.			Descripción del medio de prueba: Entrada ejecutada en adocretos con vereda y cuneta.

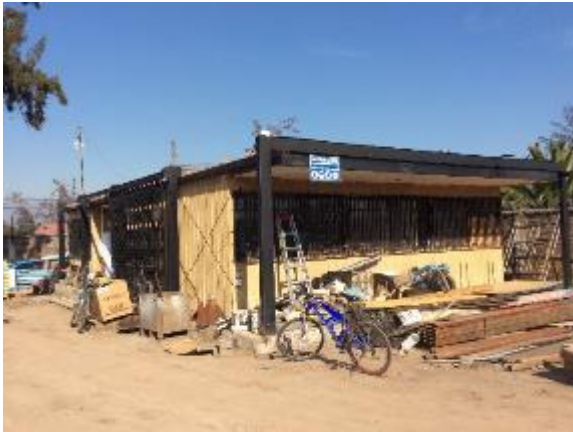
Fotografía 3.	Fecha: 12-08-2020		Fotografía 4.	Fecha: 12-08-2020	
Coordenadas UTM DATUM WGS84 HUSO 19	Norte: 6.257.380m	Este: 338.503m	Coordenadas DATUM WGS84 HUSO 19	Norte: 6.257.504m	Este: 338.534m
Descripción del medio de prueba: Instalación de faenas.			Descripción del medio de prueba: Trabajos en base de juego mecánico instalado.

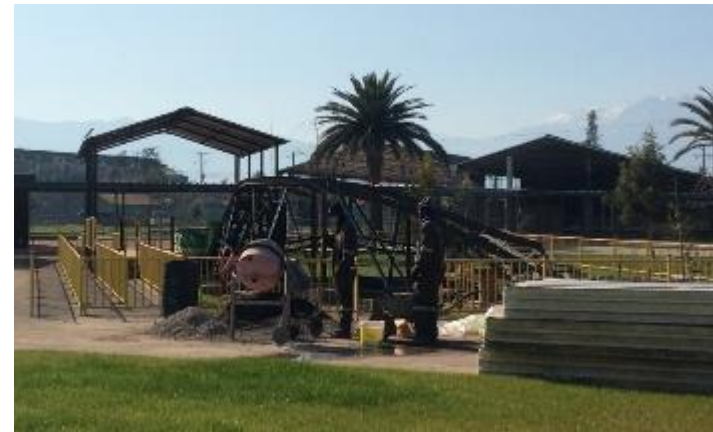
2. Instalaciones de centro de eventos y parque de entreteniciones <ul style="list-style-type: none">- Se observó el montaje de la estructura de un juego, que según lo indicado por Cristián Kast, corresponden a obras de mantención de nivelación del terreno dado que las bases fueron afectadas por lluvias. En este sector se observó personal trabajando con el uso de una betonera y áridos para las bases (Fotografía 4).- Al interior del área, se observó zonas de esparcimiento y juegos conectados por medio de senderos definidos para el desplazamiento peatonal construidos en hormigón y adocreto. Algunas áreas de los senderos se encontraban sin terminar observándose varios puntos de acopio de adcretos y arena acumulada al aire libre (Fotografía 5)- Se observaron juegos instalados de tipo mecánico en distintos puntos, cuyas áreas se encontraban delimitadas con una reja metálica (Fotografías 6, 7 y 8). Algunos juegos mecánicos se encuentran bajo techo. Se pudo observar que en uno de ellos se encontraban realizando pruebas de funcionamiento que, según lo indicado por Cristián Kast, se realiza en los juegos una vez por semana para mantención.- En el sector sur del parque se observó la construcción de este tipo de cierre de un juego mecánico consistente en una reja metálica fija, constatando la presencia de personal realizando labores de soldadura y montaje (Fotografía 9)- Se observó la existencia de juegos instalados fijos tipo tobogán y balancín (Fotografía 10).- Se observó instalaciones construidas para los servicios higiénicos, distribuidas en distintos puntos dentro del Parque.- Se constataron tres lagunas artificiales ornamentales construidas dentro del parque. La de mayor tamaño será destinada a la navegación con pedaleras, las cuales se encontraban instaladas. Según lo indicado por Cristián Kast, las lagunas se encuentran impermeabilizadas, utilizan agua de pozo, agua que es filtrada y recirculada.

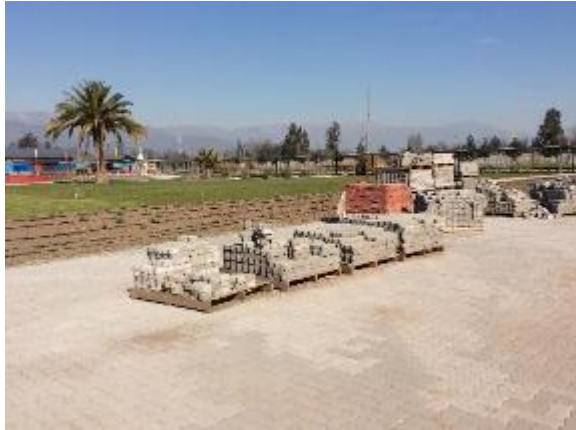
Fotografía 5.	Fecha: 12-08-2020		Fotografía 6.	Fecha: 12-08-2020	
Coordenadas UTM DATUM WGS84 HUSO 19	Norte: 6.257.628m	Este: 338.618m	Coordenadas DATUM WGS84 HUSO 19	Norte: 6.257.663m	Este: 338.620m
Descripción del medio de prueba: Vías de tránsito peatonal en adocreos y acopio de material.			Descripción del medio de prueba: Juego mecánico instalado y cercado.

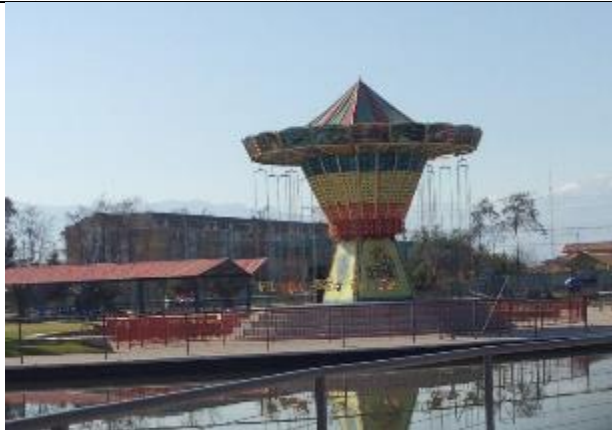
Fotografía 7.	Fecha: 12-08-2020		Fotografía 8.	Fecha: 12-08-2020	
Coordenadas UTM DATUM WGS84 HUSO 19	Norte: 6.527.576m	Este: 338.601m	Coordenadas DATUM WGS84 HUSO 19	Norte: 6.257.435m	Este: 338.599 m
Descripción del medio de prueba: Juego mecánico.			Descripción del medio de prueba: Juego mecánico.

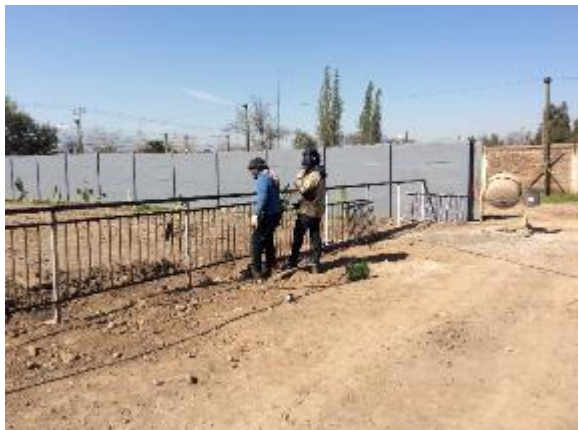
Fotografía 9.	Fecha: 12-08-2020		Fotografía 10.	Fecha: 12-08-2020	
Coordenadas UTM DATUM WGS84 HUSO 19	Norte: 6.257.324m	Este: 338.595m	Coordenadas DATUM WGS84 HUSO 19	Norte: 6.257.462m	Este: 338.613m
Descripción del medio de prueba: Construcción de rejas metálicas en perímetro de juego mecánico (caballitos).			Descripción del medio de prueba: Juego fijo. Tobogán.

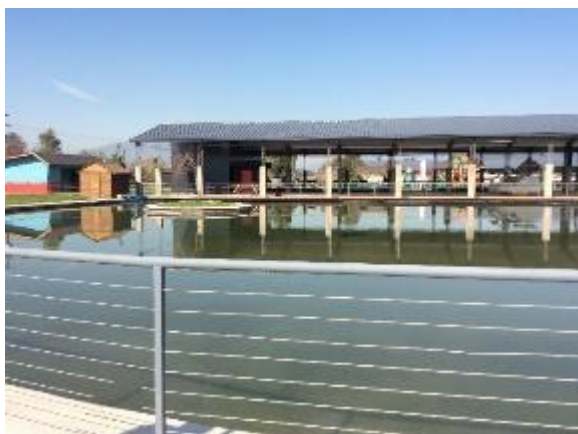
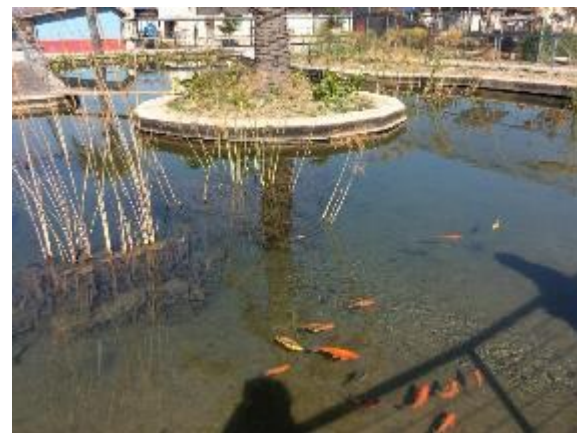
En estas lagunas se observó la existencia de vegetación de tipo ornamental (junco), árboles y la presencia de peces con fines ornamentales. Las lagunas cuentan con su perímetro cerrado con rejas (Fotografías 11 y 12)

Fotografía 11.	Fecha: 12-08-2020		Fotografía 12.	Fecha: 12-08-2020	
Coordenadas UTM DATUM WGS84 HUSO 19	Norte: 6.257.566m	Este: 338.632m	Coordenadas DATUM WGS84 HUSO 19	Norte: 6.257.469m	Este: 338.653m
Descripción del medio de prueba: Laguna para uso de bicicletas a pedales.			Descripción del medio de prueba: Laguna ornamental con juncos e introducción de peces.

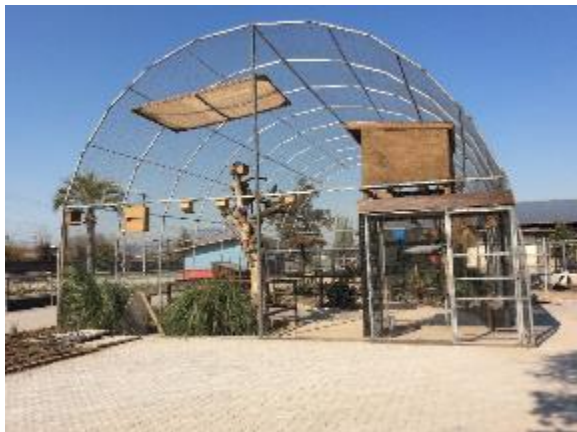
Fotografía 13.

- Cerca de esta zona se encuentra una estructura tipo aviario ornamentada con vegetación y presencia de aves (Fotografías 13)

Descripción del medio de prueba:
Aviario instalado.

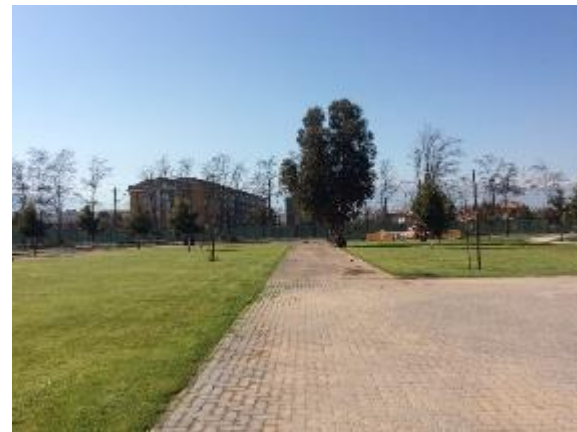
Fotografía 14.

- Se observó áreas verdes terminadas y en desarrollo. También se observó sectores sin área verde. El riego se realiza mediante red de riego mediante cañerías (Fotografías 14 y 15)

Descripción del medio de prueba:
Áreas verdes ejecutadas.

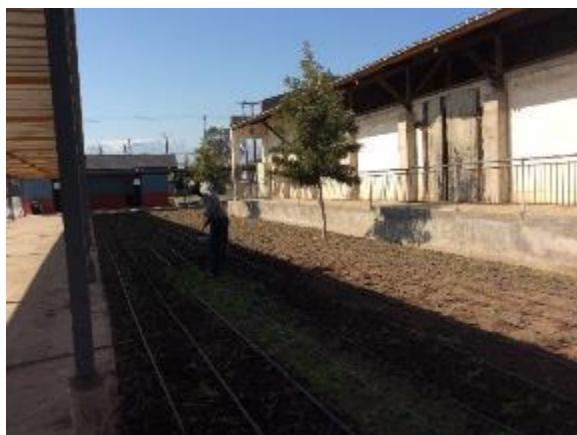
Fotografía 15.

Descripción del medio de prueba:
Áreas verdes en construcción.

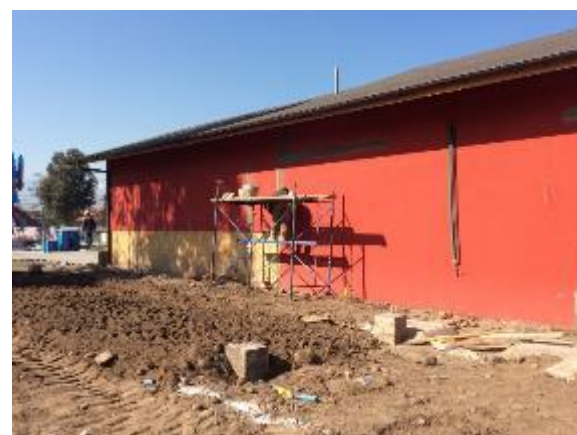
Fotografía 16.

- Se constató una estructura terminada identificada como patio de comidas en la que se desarrollaban trabajos de pintado del exterior, así como terminaciones y limpieza del interior (Fotografías 16 y 17).

Descripción del medio de prueba:
Edificio de patio de comidas en obras de terminación.

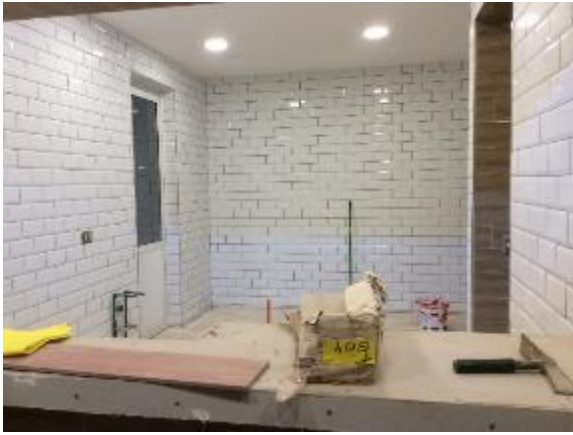
Descripción del medio de prueba: Terminación de interior de patio de comidas.	Descripción del medio de prueba: Ejecución de obras de recolección de aguas lluvias.
---	--

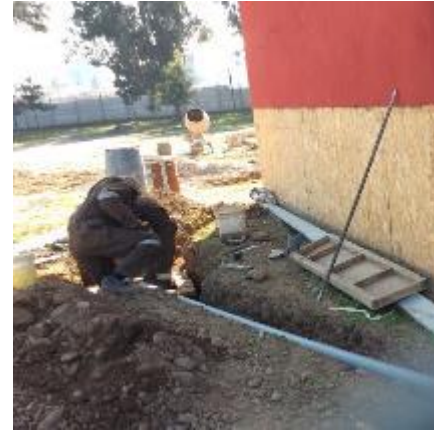
- En este sector se observó la ejecución de obras de canalización de aguas lluvias, que según Cristián Kast corresponden a un mejoramiento, consistentes en puesta de tuberías de PVC y construcción de cámara interceptora de aguas lluvias (Fotografía 18).

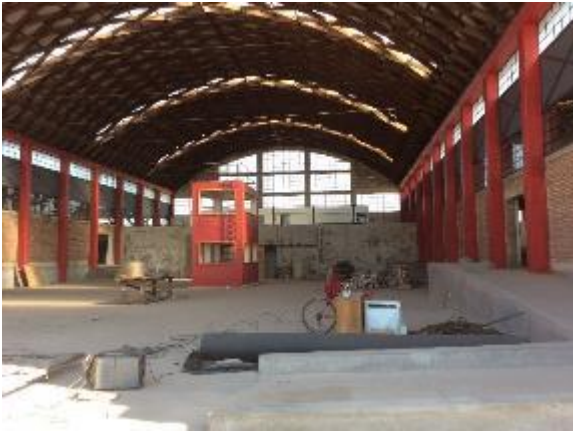
- En el sector de futuro restaurante se observó trabajos de enfierradura de puertas que se utilizarán para el acceso de este sector, según lo informado por Cristián Kast. (Fotografía 19)

Descripción del medio de prueba: Sector de restaurante. Se observan trabajos de enfierradura.	Descripción del medio de prueba: Luminarias instalados en perímetro de área de esparcimiento.
---	--

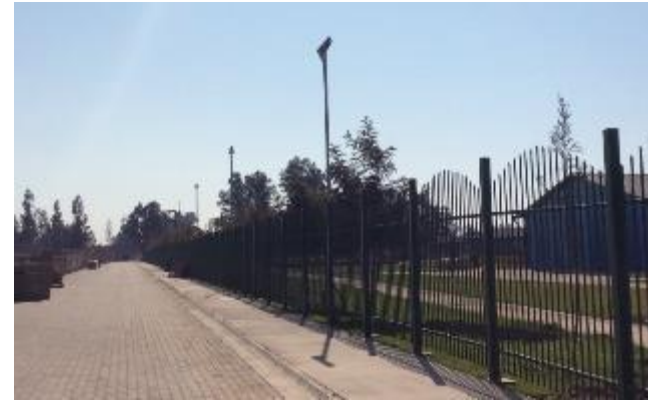
- El perímetro del Parque se encuentra con iluminación en altura instalada (Fotografía 20).

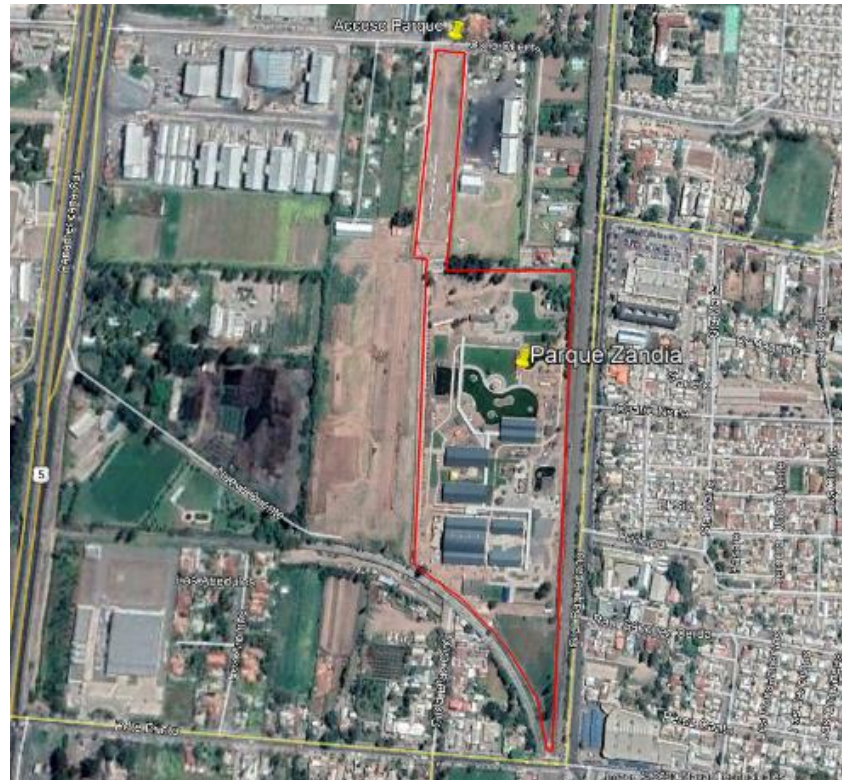
Figura 3

Descripción del medio de prueba: Emplazamiento del Parque Zandia en el cual se puede observar el estado de las obras del proyecto.

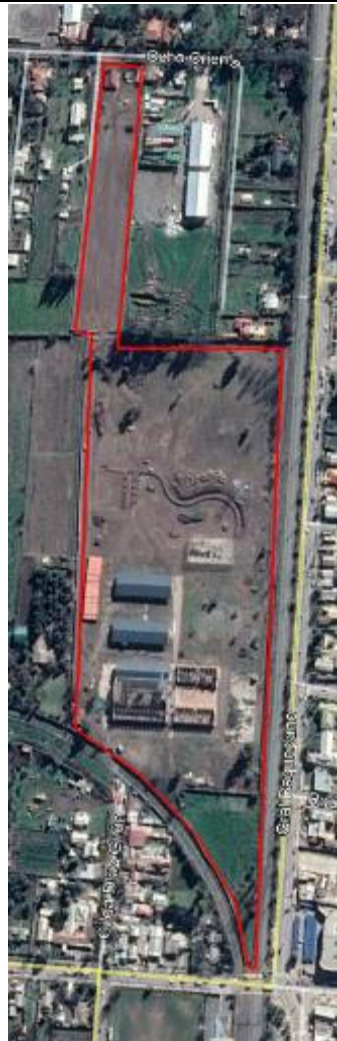
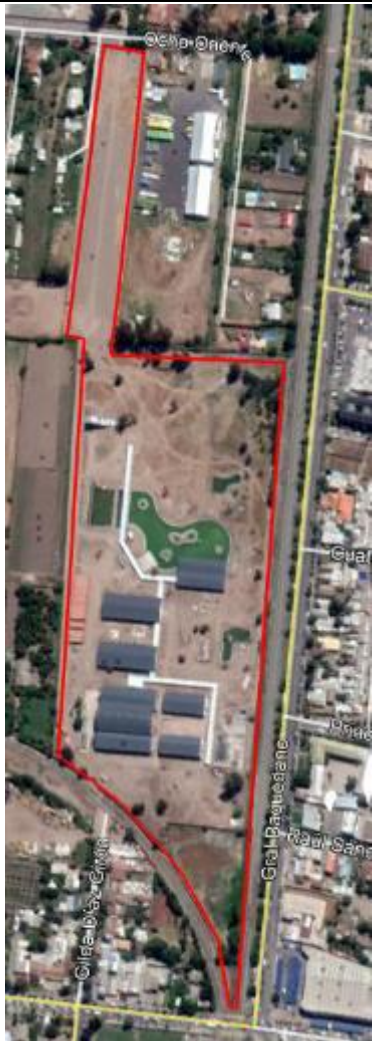
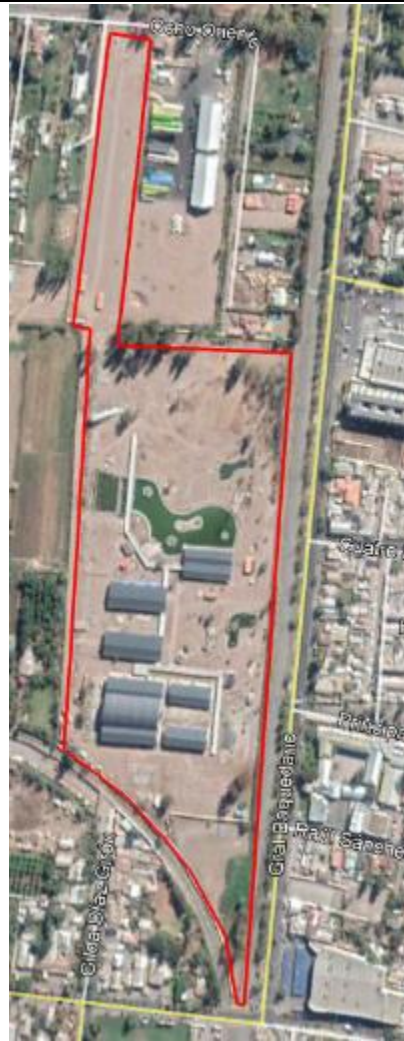
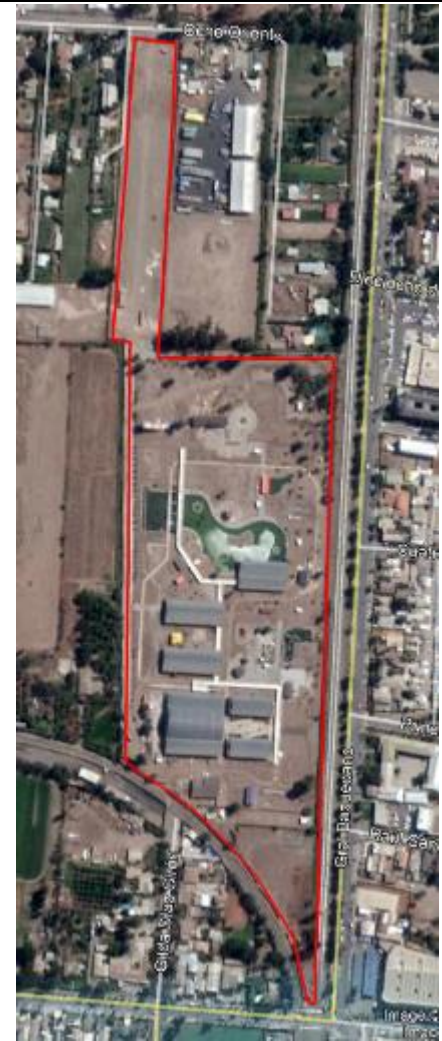
Figura 5

- iv) Sin embargo y según lo expuesto en acápite anteriores del presente informe, se constató que el titular se encuentra en etapa de construcción del proyecto, que según el encargado del proyecto se encuentra en un 50% al momento de la inspección. Asimismo, en la figura 5 se puede observar que el inicio del proyecto data a lo menos, del año 2017 con la nivelación y despeje del terreno, y habilitación de infraestructura pre existente, hasta el año 2020 con obras construidas y montaje de juegos de entretenimiento.

- v) Cabe tener presente, que consta en el sitio web del Servicio de Evaluación Ambiental que con fecha 28 de diciembre de 2018 se realizó la presentación de la DIA “Centro de Eventos y Cultura Parque Zandia” lo cual en esa oportunidad fue declarado inadmisibles mediante Resolución Exenta N° 490 de fecha 28 de diciembre de 2018 del SEA R.M, dado que titular no presentó la totalidad de los antecedentes legales. En dicha presentación, en la Descripción del proyecto de la DIA (<https://seia.sea.gob.cl/documentos/documento.php?idDocumento=2141862848>) se observa que el proyecto se emplaza en el mismo terreno que actualmente se evalúa, compartiendo partes y obras. Asimismo, consta mediante Resolución Exenta N°468 de fecha 12 de agosto de 2019 SEA R.M (Anexo 3) que ante consulta de pertinencia, el SEA R.M resuelve que el proyecto debe ingresar obligatoriamente al SEIA ya que cumple con los requisitos del literal h.1.3. De los antecedentes anteriores, se puede inferir que el titular estaba en conocimiento de su deber de ingreso al SEIA desde al menos diciembre del año 2018, fecha de la primera presentación y posteriormente en agosto de 2019, fecha de la Resolución de pertinencia de ingreso, ejecutando obras durante dicho periodo a la fecha de inspección, como se puede observar en el avance temporal de las obras de la Figura 5.

Descripción del medio de prueba: Avance de la construcción del Parque Zandia desde el año 2017 a 2020.
