ESTUDIO HIDROGEOLÓGICO

**TERRENO UBICADO
ENTRE LAS CALLES SAN LUIS NORTE Y SANTA LAURA
Y ENTRE EL ESTERO LAS CRUCES Y AVENIDA NUEVA VÍA
COMUNA DE QUILICURA**

15 de febrero de 2021

Proyecto N°1121

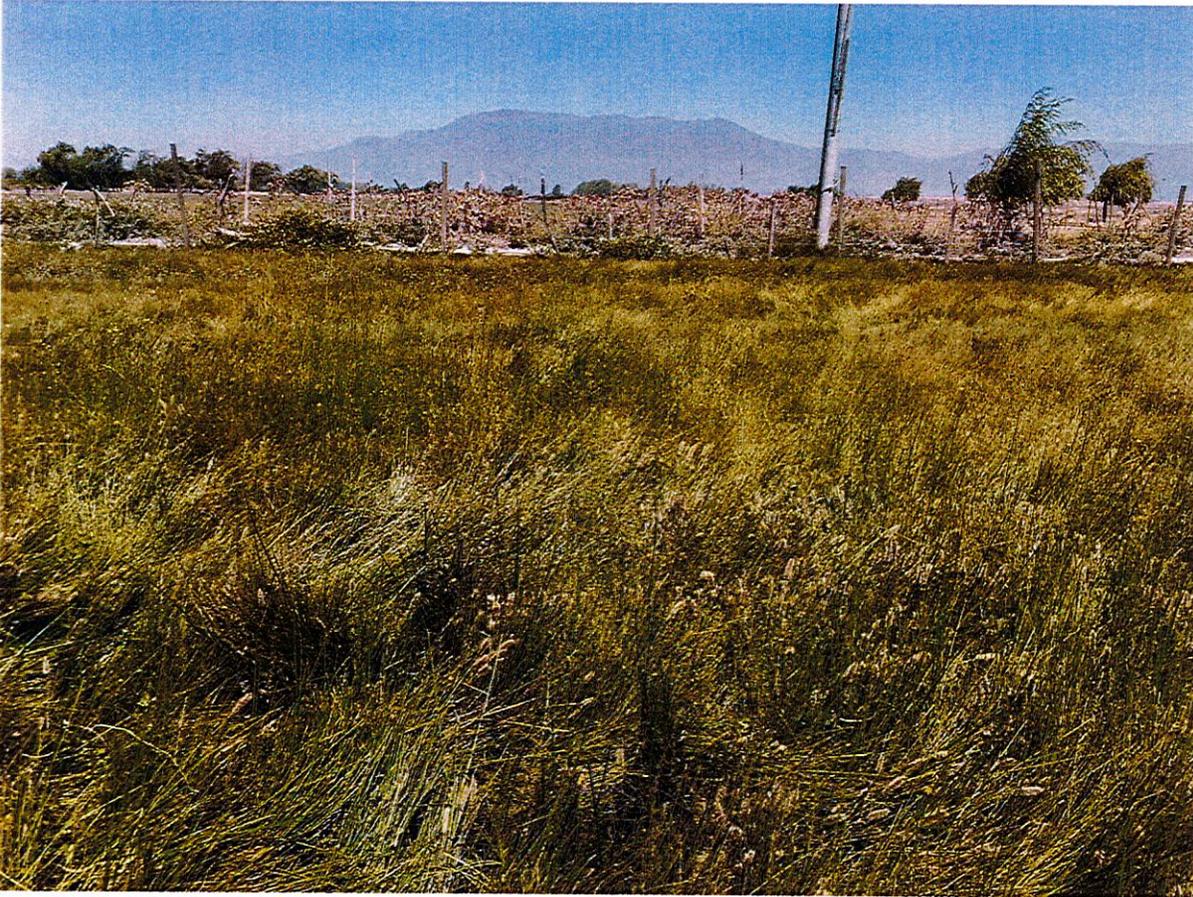
Fig. 3. Vista panorámica desde la Calicata C-2 hacia el poniente (ver ubicación en Anexo 1). Se aprecia en primer plano la presencia de pastizal del tipo dáctilo o pasto ovillo, el que es utilizado principalmente como forrajero.

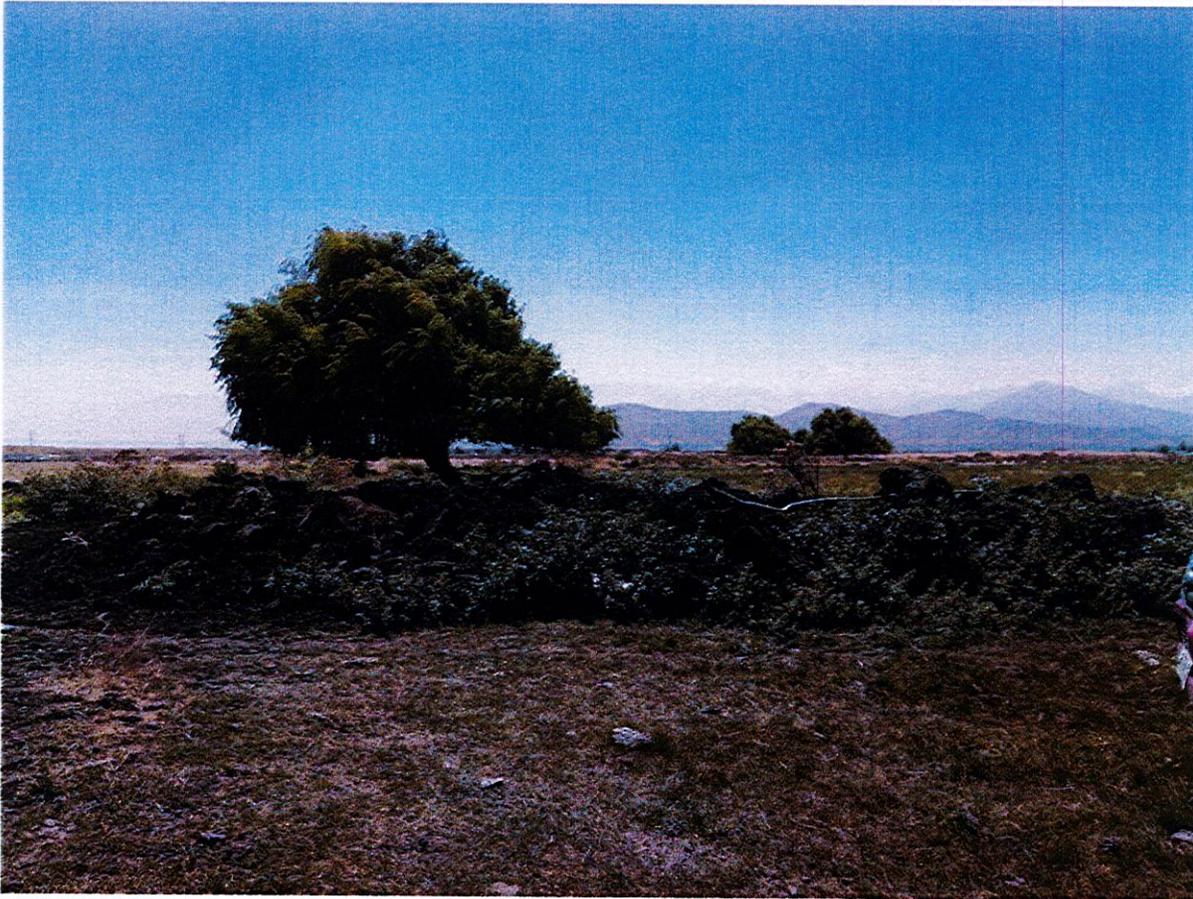
Fig. 4. Vista desde la Calicata C-6 hacia el oriente (ver ubicación en Anexo 1). En segundo plano se aprecia mayor vegetación debido a la presencia de canal que otorga una condición relativamente permanente de riego superficial.

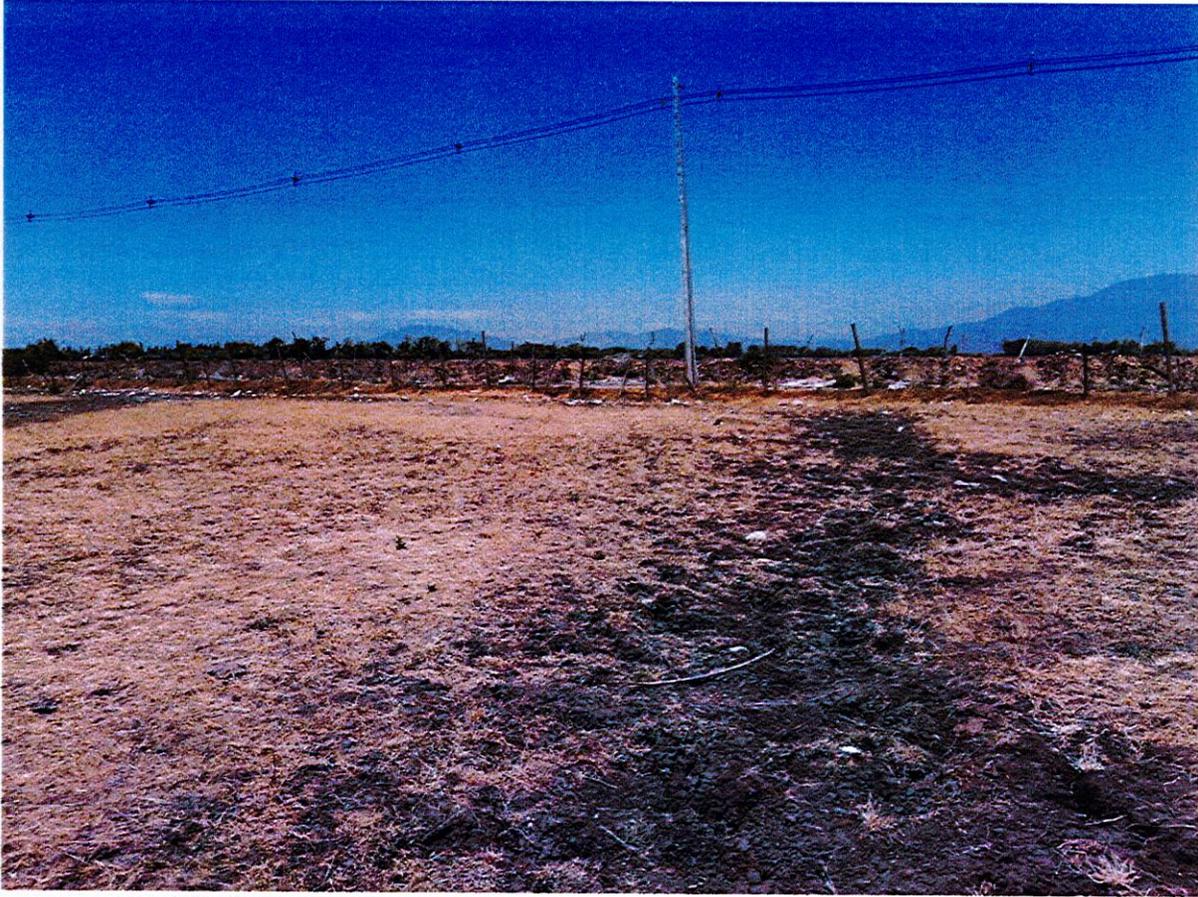
Fig. 8. Vista panorámica desde la Calicata C-5 hacia el poniente. Se aprecia sólo pastizal seco, sin presencia de árboles ni arbustos, debido a que no es regada de manera permanente por los canales existentes.

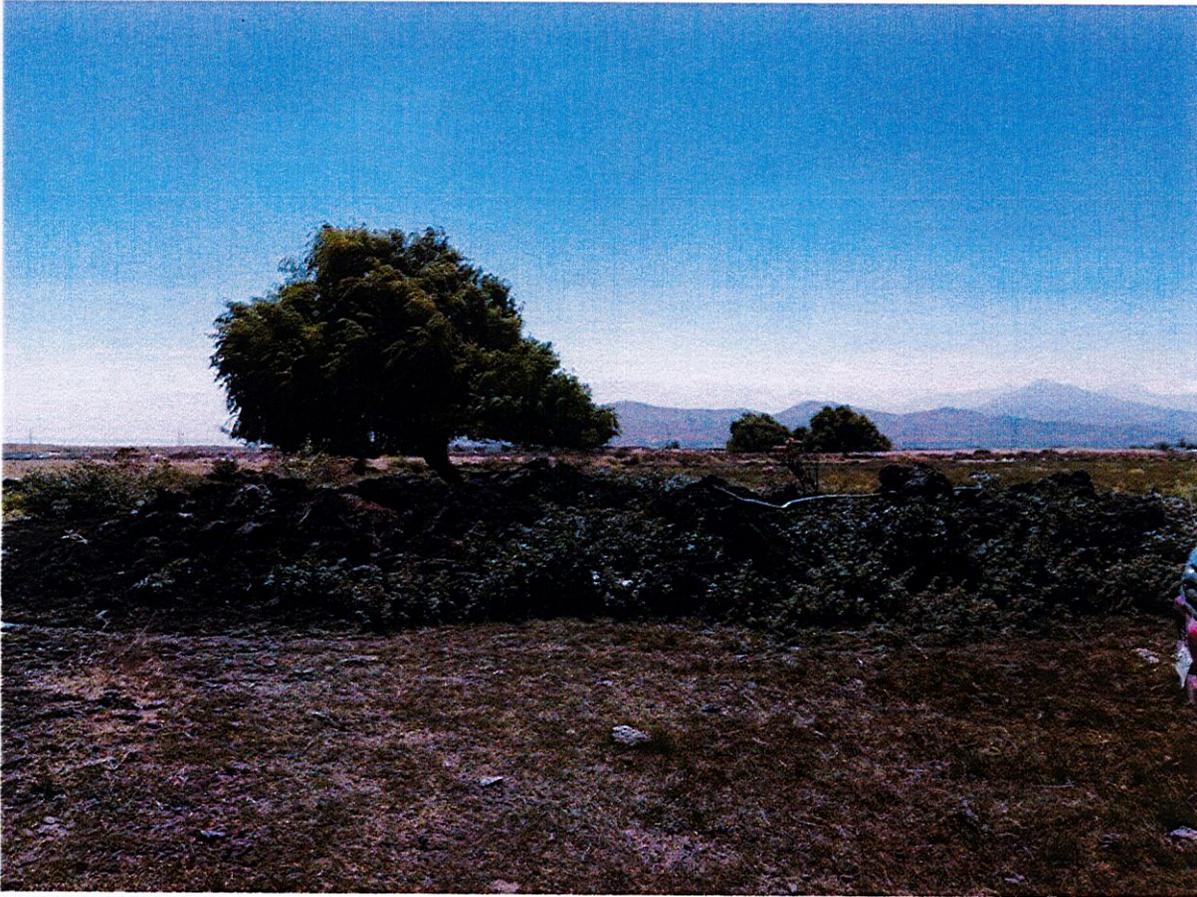
Fig. 9. Vista desde la Calicata C-6 hacia el oriente. En segundo plano se aprecia mayor vegetación debido a la presencia de canal que otorga una condición relativamente permanente de riego superficial.

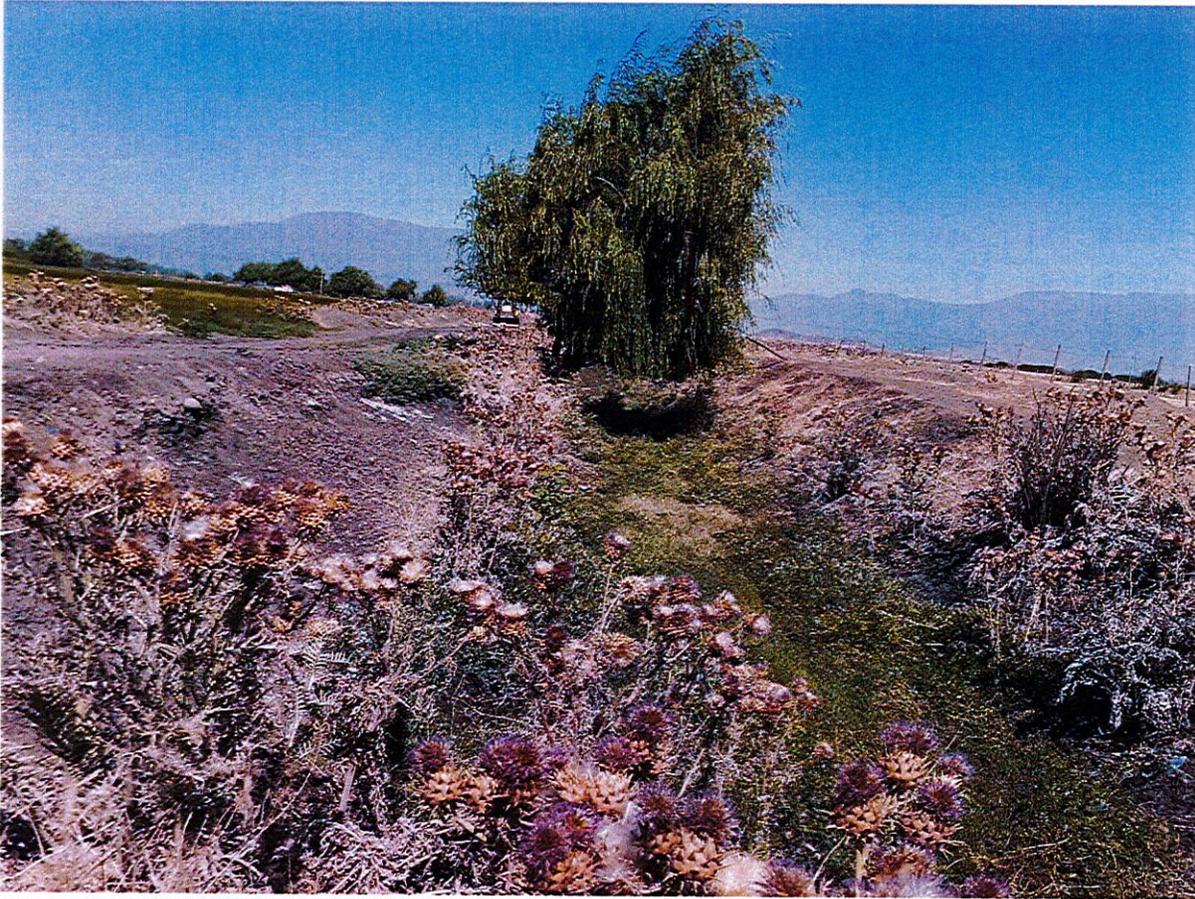
Fig. 10. Vista del canal que corre en sentido norte sur, adyacente a la Calicata C-4. La presencia del canal genera condiciones que permiten el crecimiento localizado de pastizales y árboles del tipo sauce.

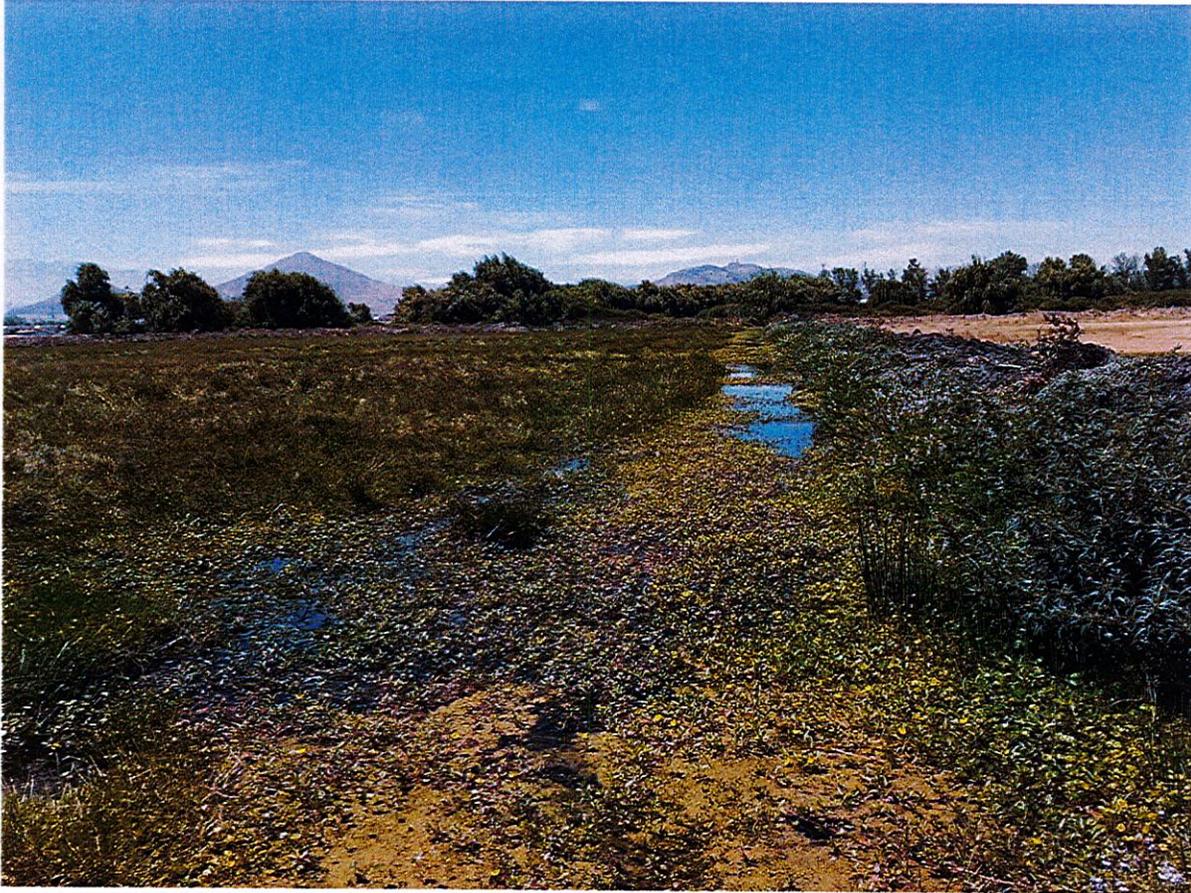
Fig. 11. Vista panorámica hacia el sur de zona anegada por canal de riego que corre en sentido norte-sur, próximo a la Calicata C-6. El anegamiento es de tipo temporal causado sólo por el escurrimiento de una fuente artificial como es el canal de riego.

El anegamiento que se aprecia en los sectores donde se encuentran los canales de riego, se debe a la prácticamente nula pendiente que poseen los canales y el terreno en estudio. Es decir, el anegamiento es el mero resultado de una condición topográfica que limita el escurrimiento en superficie.

Por lo tanto, tratándose de anegamientos temporales sujetos a la eventualidad de los cursos de agua artificiales y no a fuentes hídricas naturales (napas freáticas del tipo acuífero libre o semiconfinado, o lagunas endorreicas), los tales no pueden ser considerados como humedales que generen las condiciones de un ecosistema particular.

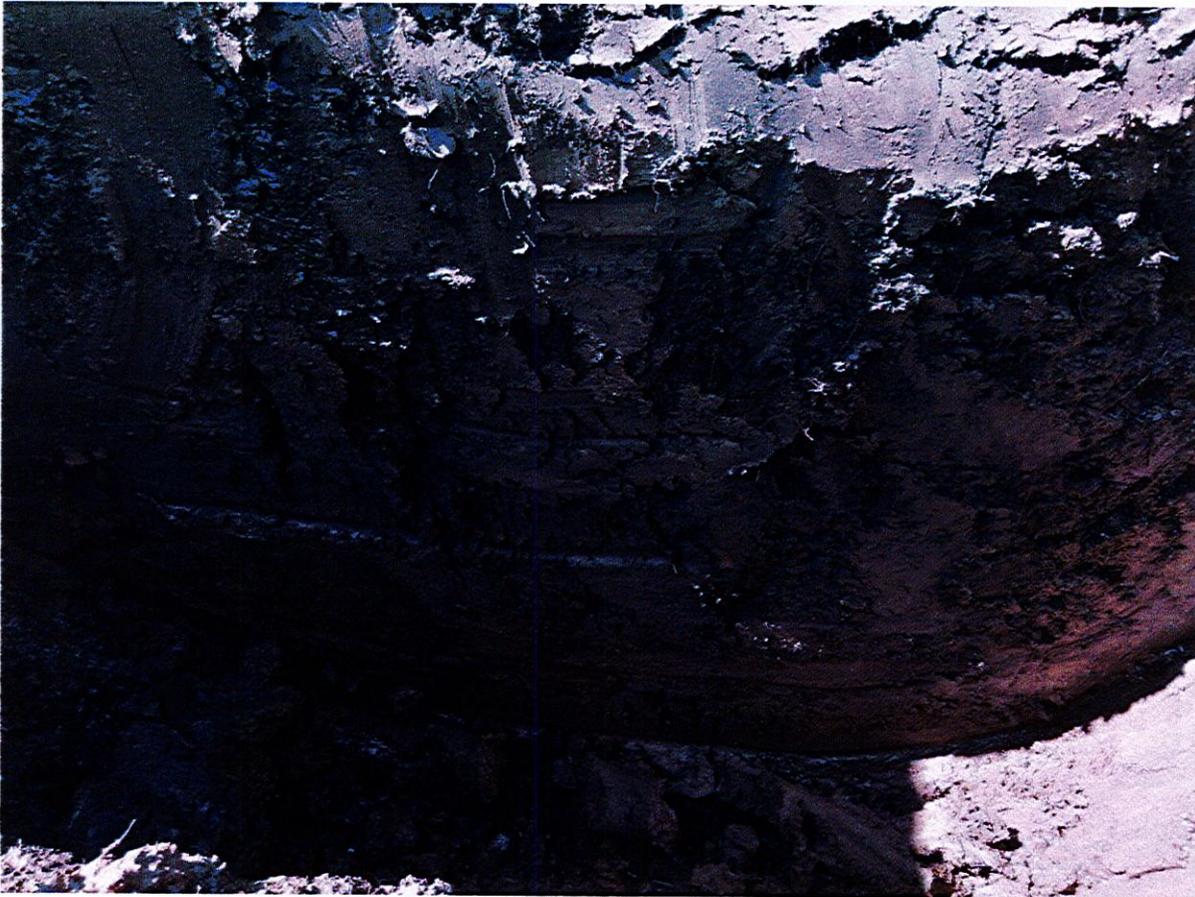
Fig. 15. Vista interior de la Calicata C-3. Esta calicata se ubica en la zona de anegamiento por canales de riego con abundantes pastizales (ver Fig. 16). No obstante, se genera sólo una irrigación muy superficial. A mayor profundidad, se aprecia una humedad baja y ausencia total de napas freáticas.

La condición anterior, permite afirmar que la humedad generada por el anegamiento temporal de los canales de riego alcanza muy poca profundidad, toda vez que el subsuelo del sitio presenta suelos cohesivos de estructura homogénea (ver Anexo 1). En particular el primer metro de suelo corresponde a una arcilla de alta plasticidad, con una permeabilidad prácticamente nula, lo que impide la infiltración de los cursos de agua superficiales en el subsuelo, lográndose sólo una saturación de muy poco espesor.

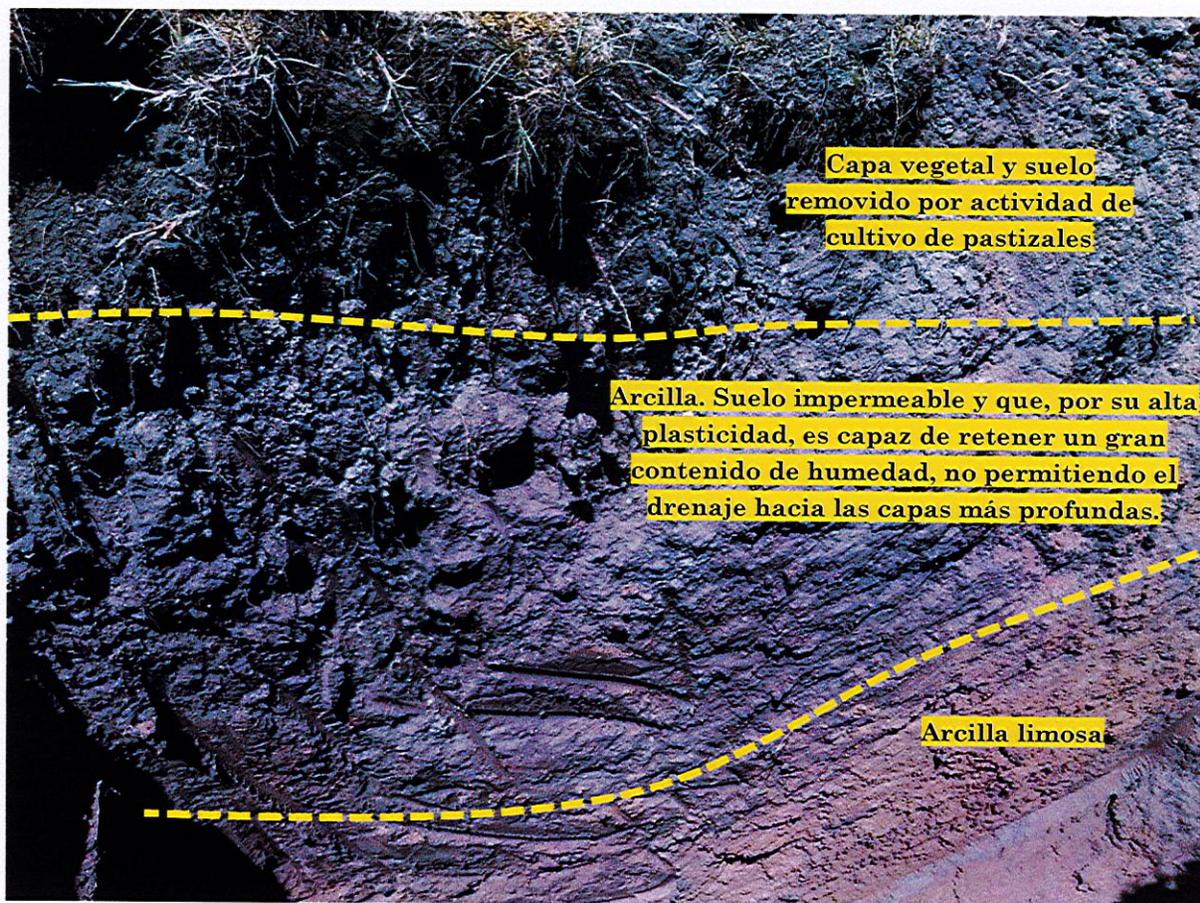
Fig. 17. Pared de la Calicata C-6. Se aprecia que hacia el fondo de la calicata el contenido de humedad es bajo, no presentándose napas colgadas. La impermeabilidad de la arcilla plástica impide el drenaje de estratos subyacentes.

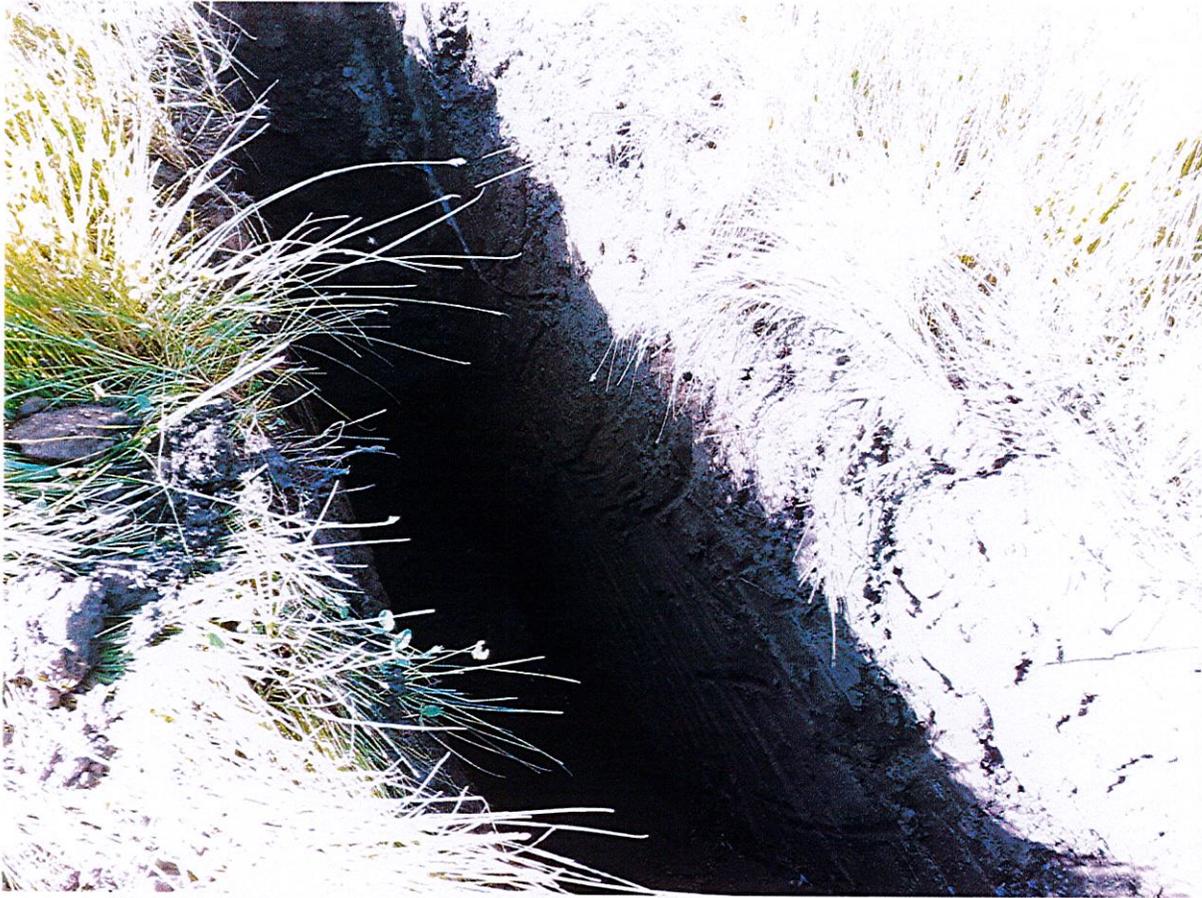
Foto N°1: Interior de la Calicata C-1, ubicada en zona inundada por canales de riego. Se aprecia escurrimiento de agua superficial hacia el interior de la calicata. No obstante, el subsuelo se encuentra naturalmente con una humedad mediana, la que se reduce mientras mayor es la profundidad.

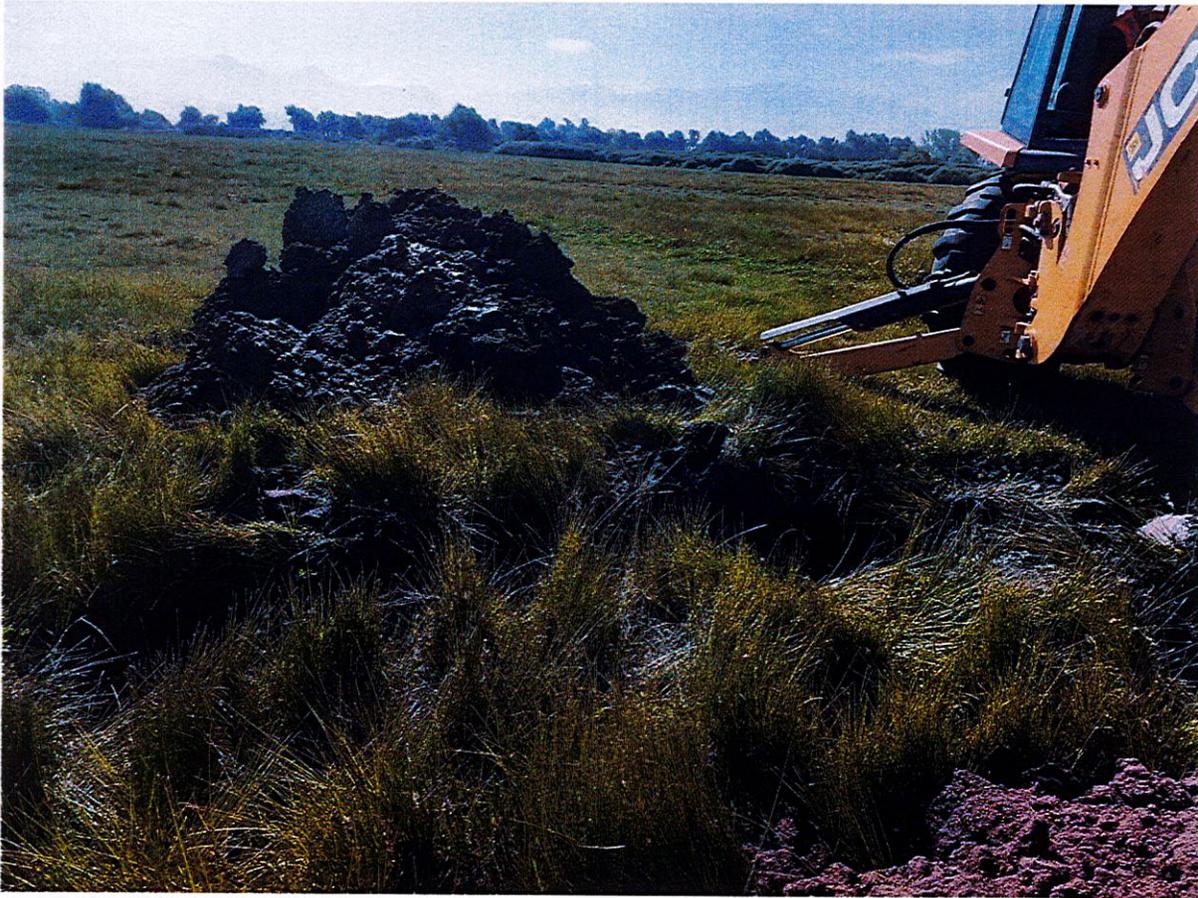
Foto N°2: Material extraído de la Calicata C-1 y entorno de la calicata. Se ve abundante pastizal del tipo dátilo o pasto oville, que crece únicamente por el riego abundante de cursos artificiales.

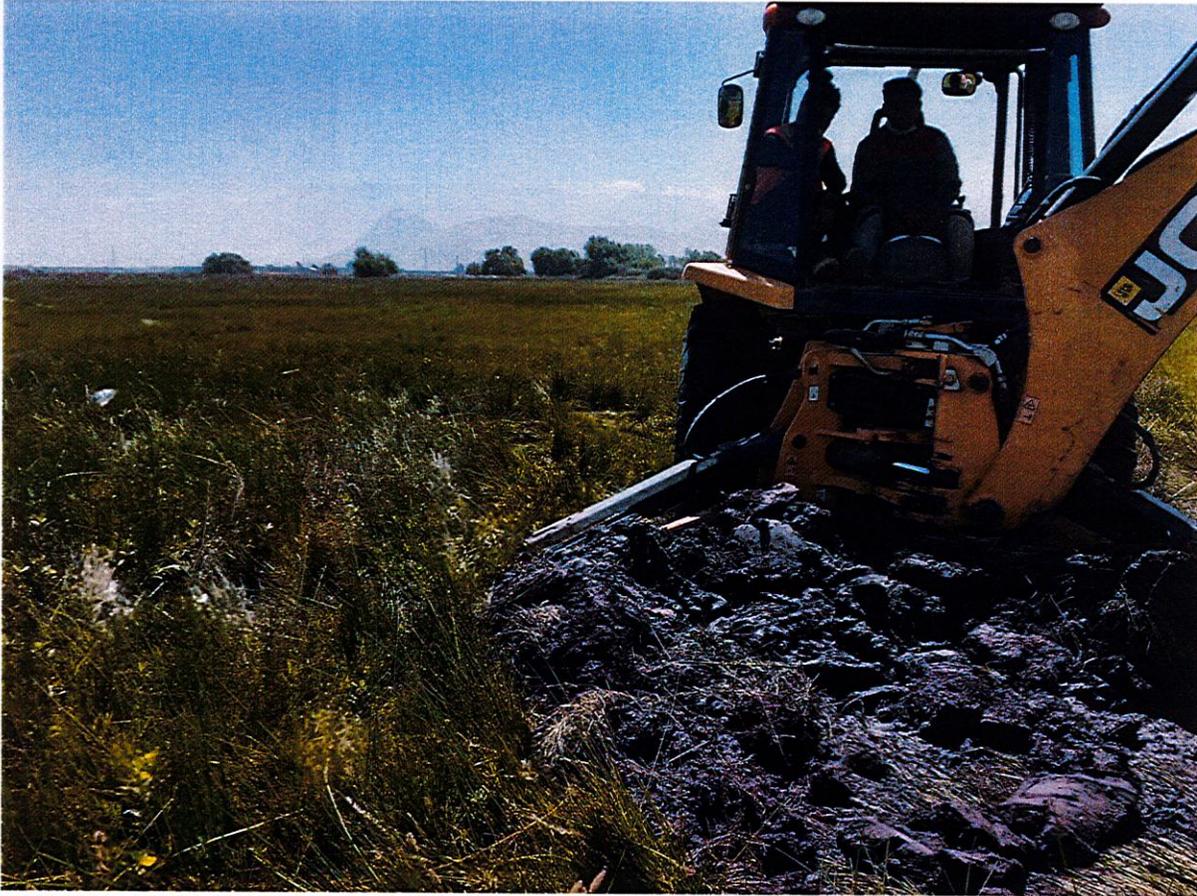
Foto N°3: Material extraído de la Calicata C-2 ubicada en zona inundada por canales de riego. El material extraído se aprecia de humedad mediana, muy plástico. Sin embargo, debido a que los canales se encontraban en riego, luego de unos minutos la calicata fue inundada parcialmente por el agua de los mismos.

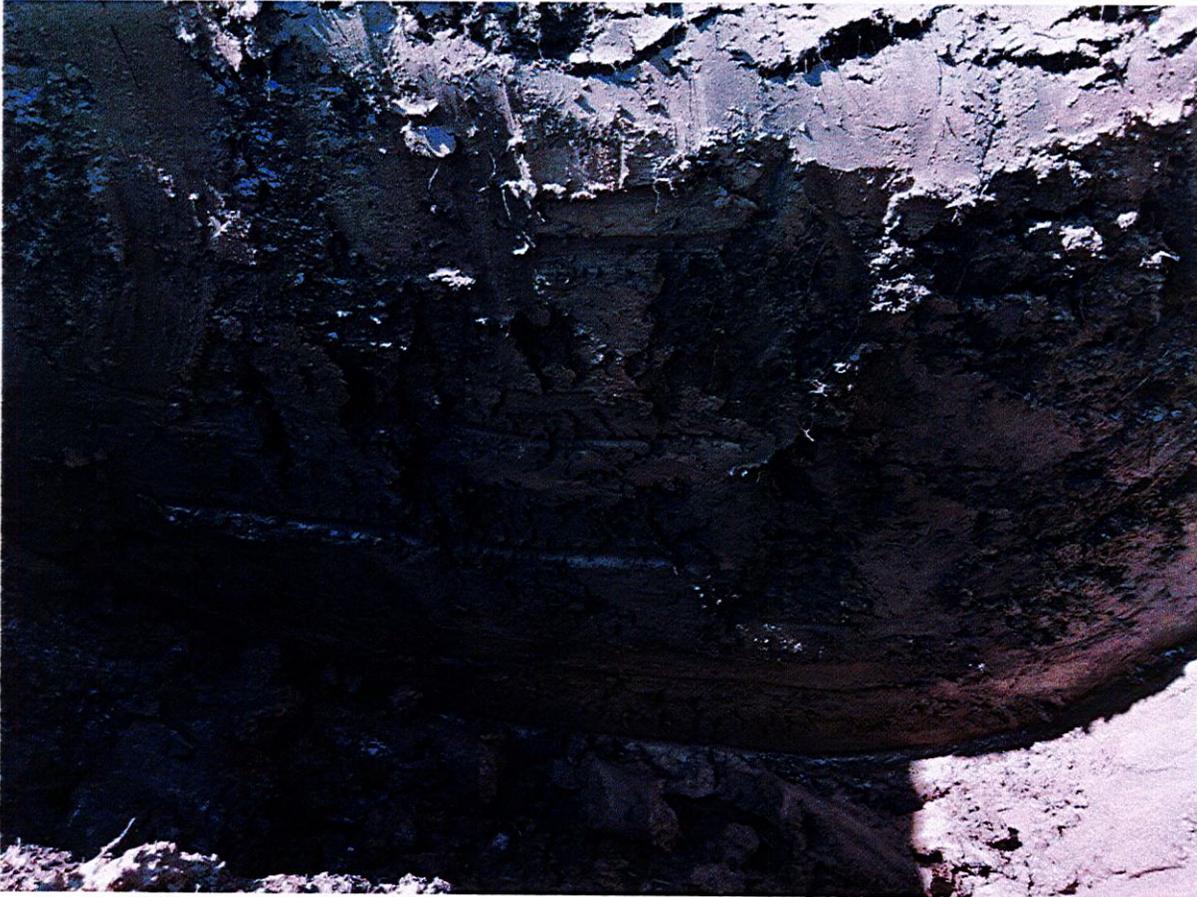
Foto N°4: Interior de la Calicata C-3 ubicada en zona inundada por canales de riego. Se aprecia arcillas de alta plasticidad y contenido de humedad alta en los estratos más superficiales, y mediano en los más profundos. Se observa, además, escurrimientos leves de agua que provienen del riego en superficie.

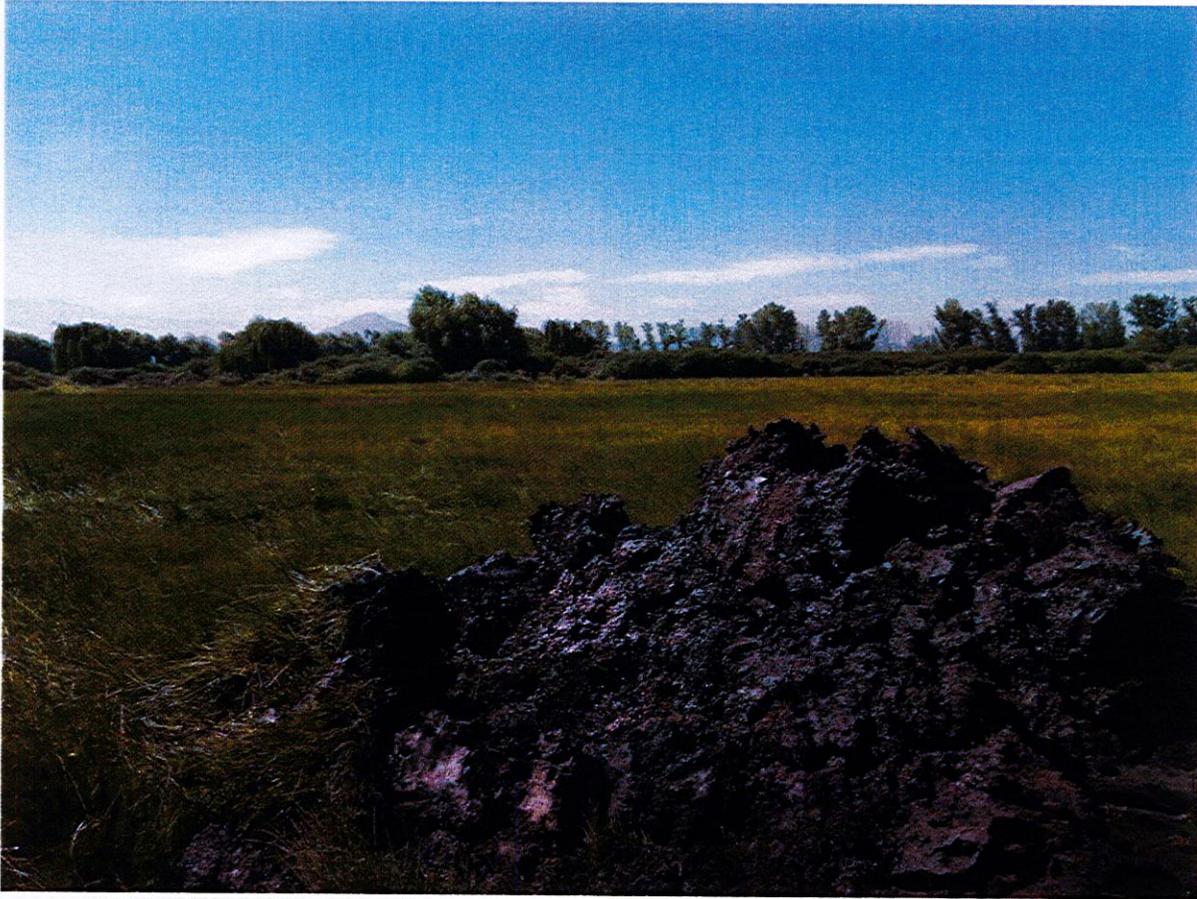
Foto N°5: Vista panorámica desde la Calicata C-3 hacia el sur del sitio. Se observa abundante pastizal regado por fuentes artificiales.

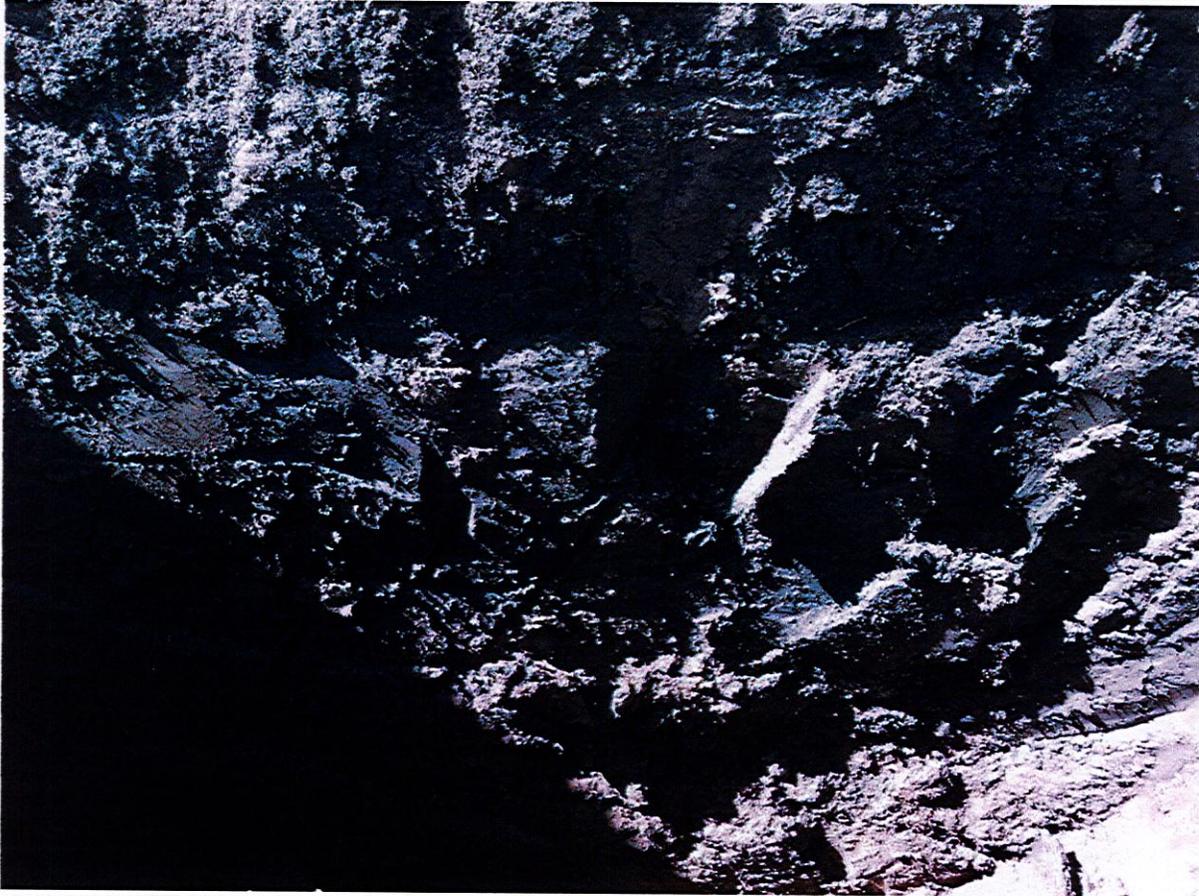
Foto N°6: Pared de la Calicata C-4 ubicada aledaña a las zonas de riego. Se observa que las paredes presentan una humedad mediana a baja, descartándose la presencia de napas freáticas.

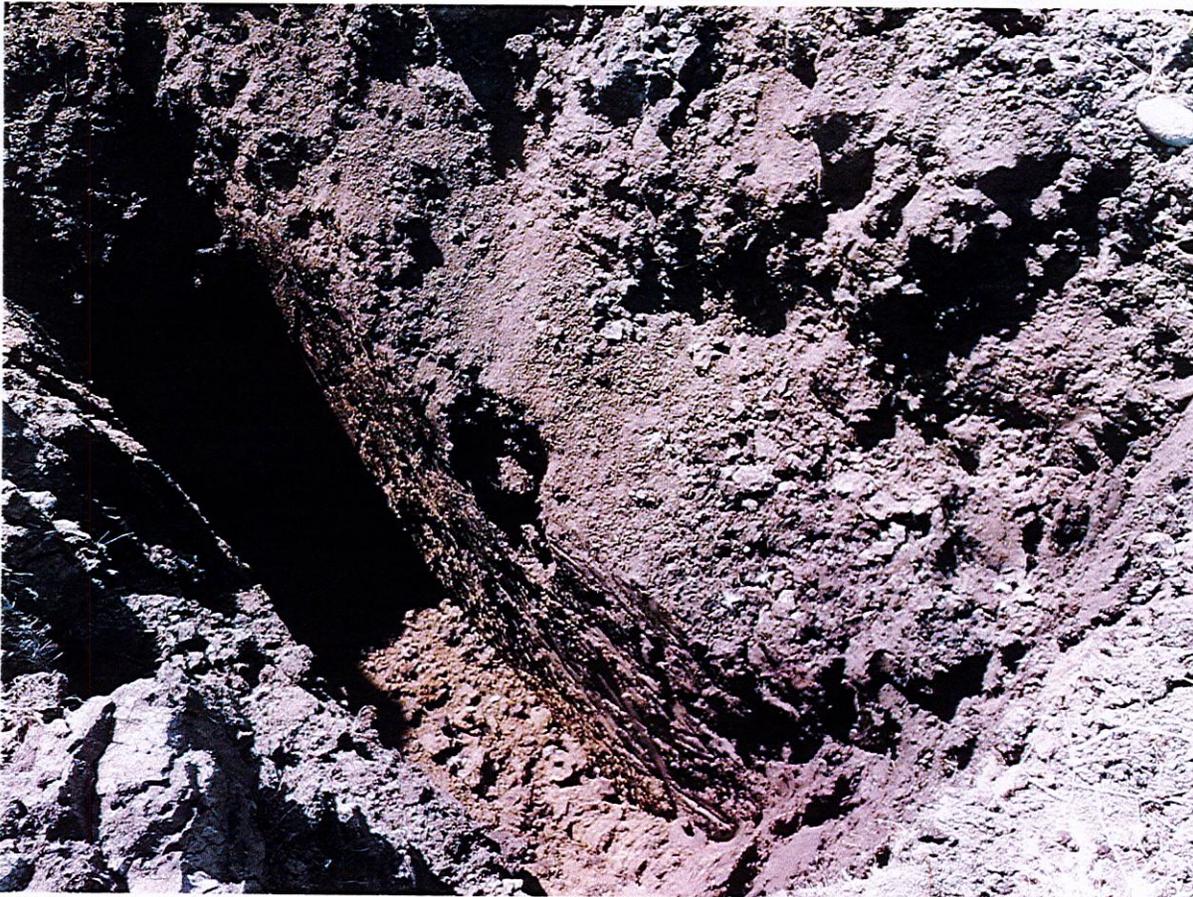
Foto N°7: Pared de la Calicata C-5 ubicada fuera de las zonas de riego, pero más próxima al estero Las Cruces. Se observa que las paredes presentan una humedad muy baja, descartándose la presencia de napas freáticas, lo que verifica que la proximidad del estero no constituye una fuente hídrica suficiente para elevar el nivel freático en el sitio en estudio.

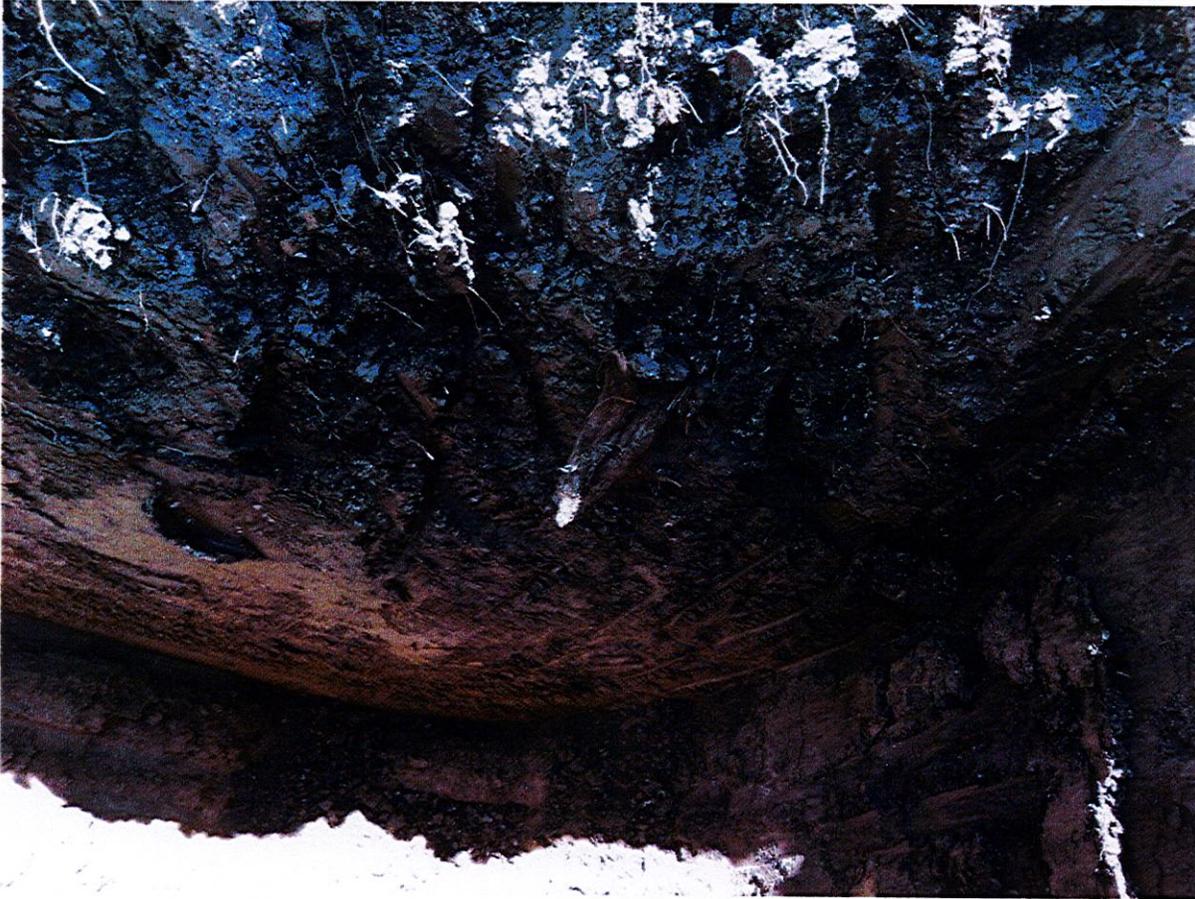
Foto N°8: Pared de la Calicata C-6 ubicada adyacente de las zonas de riego, y próxima al estero Las Cruces. Se verifica una humedad muy baja, descartándose la presencia de napas freáticas. Se confirma que la proximidad del estero no constituye una fuente hídrica que pueda generar una elevación del nivel freático en el sitio en estudio.

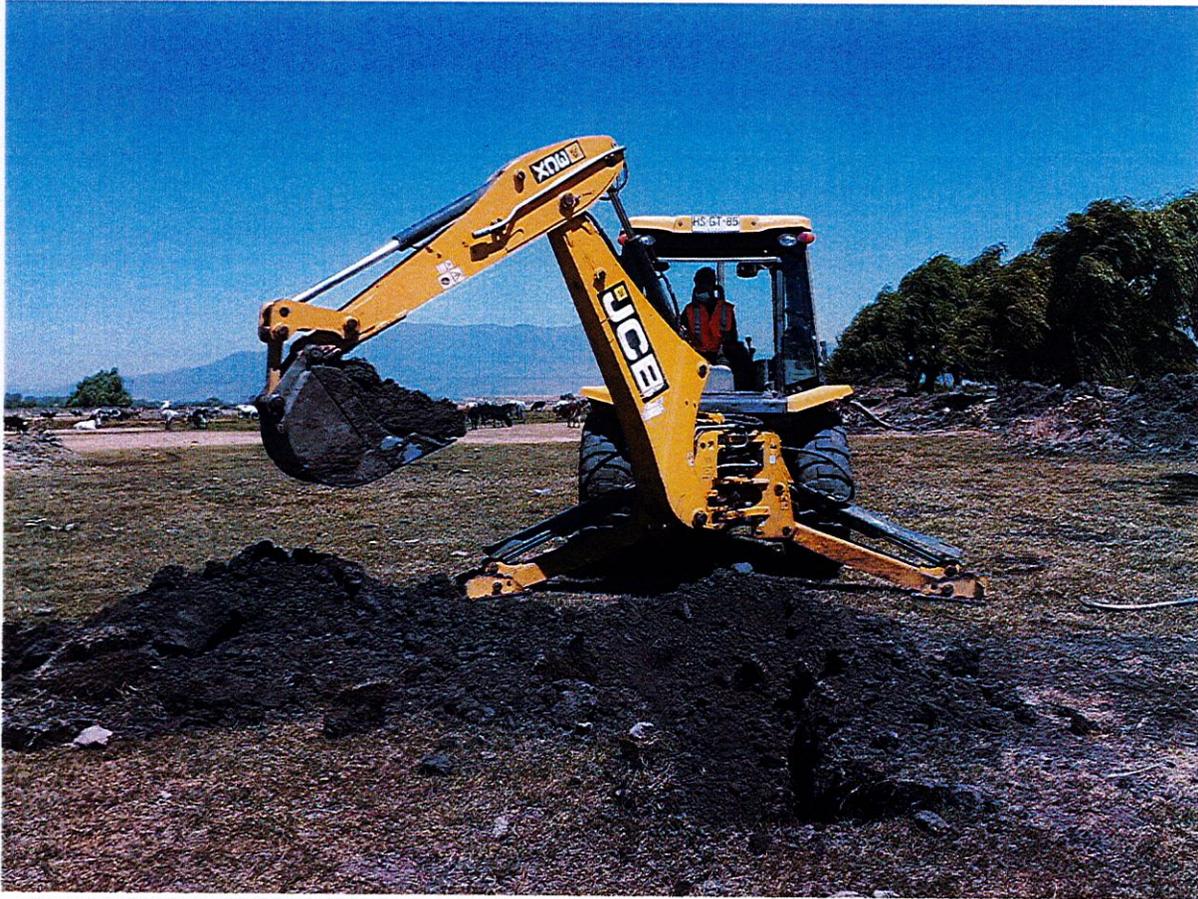
Foto N°9: Entorno de la Calicata C-6. Hacia la derecha de la fotografía se presenta cursos de agua artificiales que inundan parcialmente el sitio. No obstante, en la calicata no se presenta afloramiento de napas freáticas.

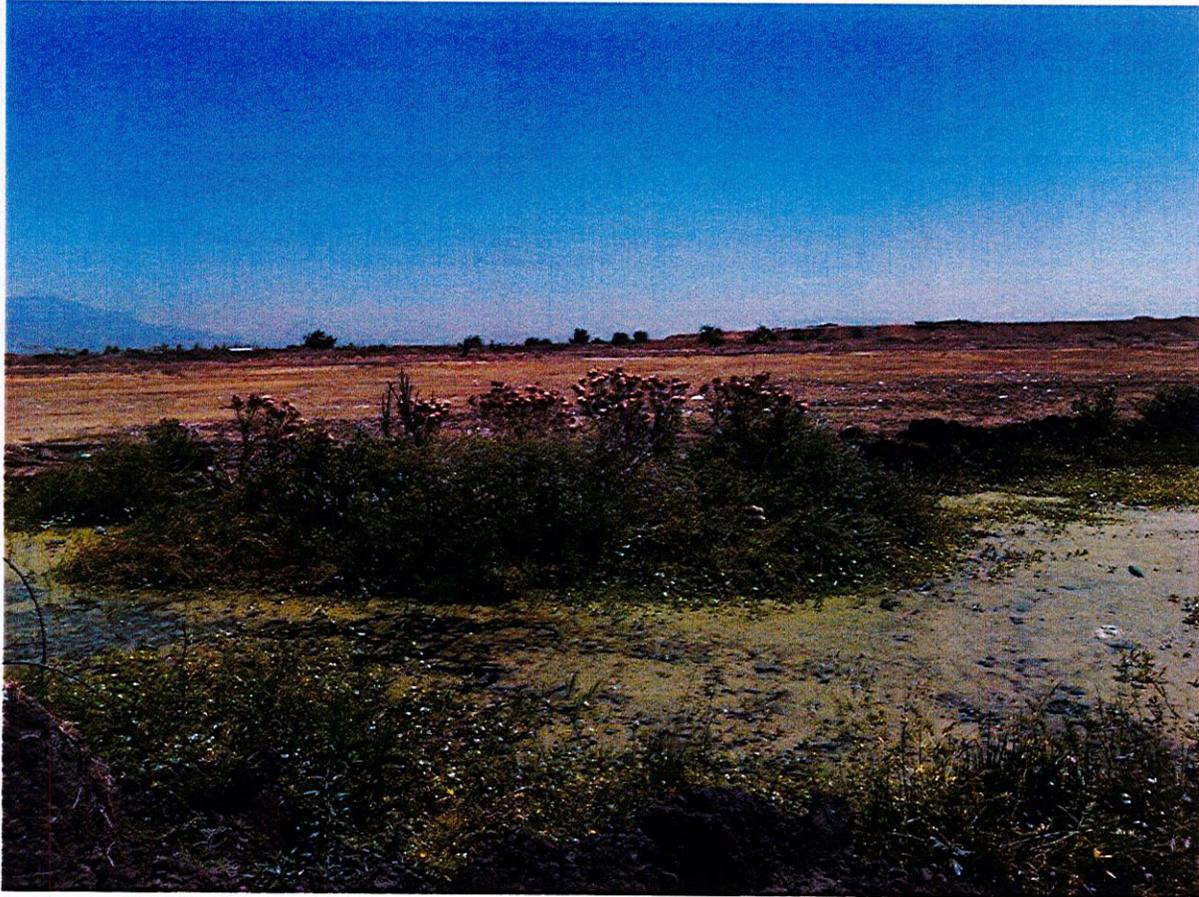
Foto N°10: Zona parcialmente inundada por canal de riego próxima a Calicata C-6. Sin embargo, en la calicata no se presenta afloramiento de napas freáticas.

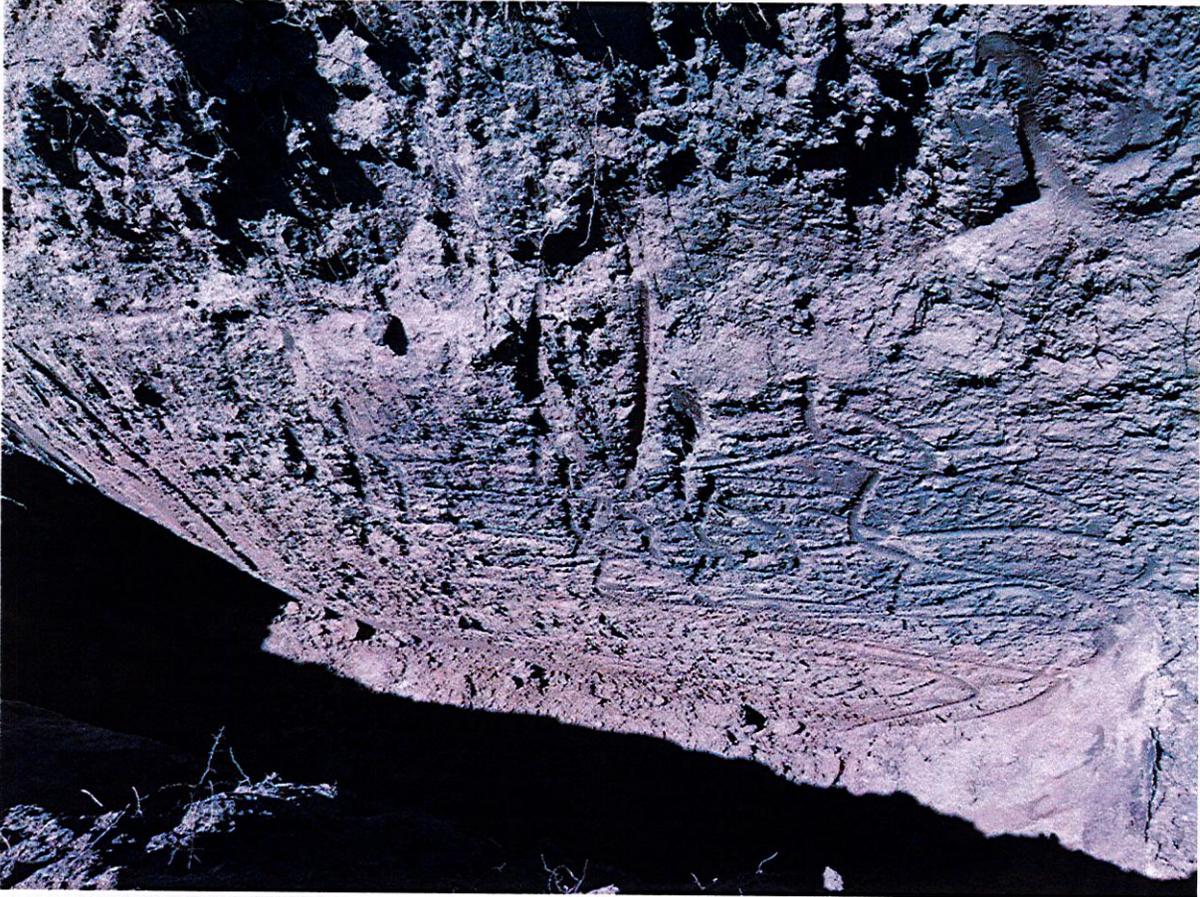
Foto N°11: Interior de la Calicata C-7. A pesar de que esta calicata se ubicaba junto a un canal de riego y zona parcialmente inundada, la humedad al interior de la calicata es muy baja.

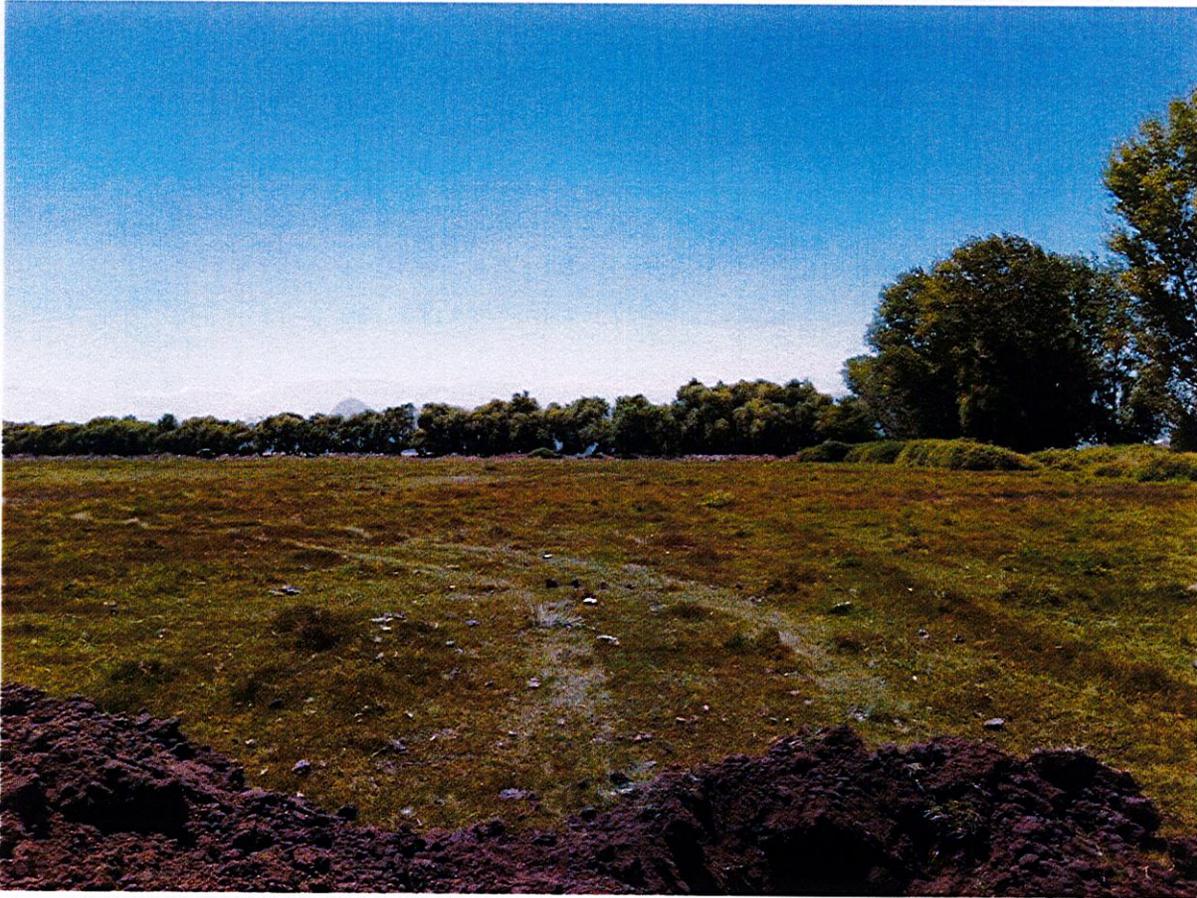
Foto N°12: Vista desde la Calicata C-7 hacia el sur. Se aprecia pastizal regado por canal que cruza el sitio, y que permite el crecimiento de arbustos y árboles. No obstante, en la calicata la humedad del subsuelo es muy baja.
