ESTUDIO HIDROGEOLÓGICO

**TERRENO UBICADO
ENTRE LAS CALLES SAN LUIS NORTE Y SANTA LAURA
Y ENTRE EL ESTERO LAS CRUCES Y AVENIDA NUEVA VÍA
COMUNA DE QUILICURA**

15 de febrero de 2021

Proyecto N°1121

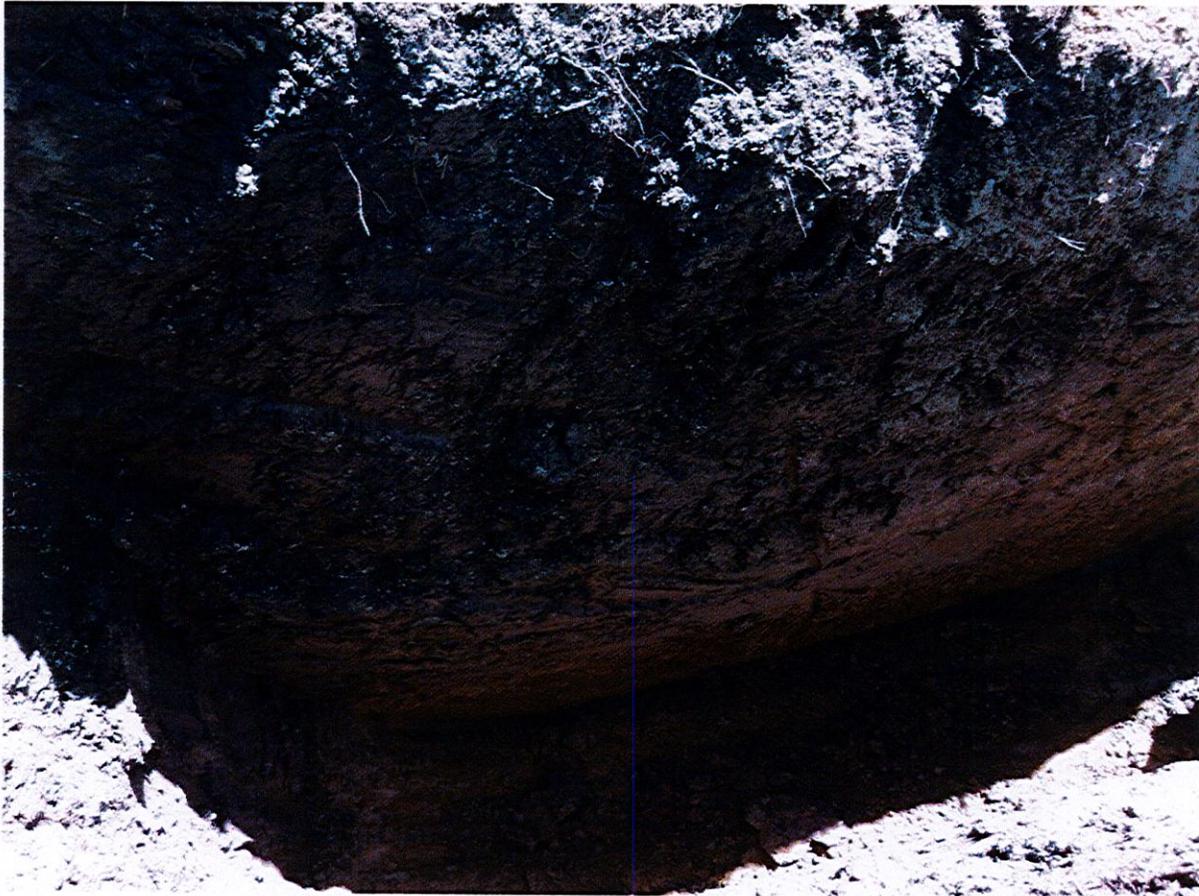
Foto N°13: Vista interior de la Calicata C-8. Se mantiene la condición observada en todo el sitio, esto es, una humedad muy baja mientras mayor es la profundidad.
