- 2°. El motivo de la demanda es el presunto daño ambiental que se habría producido por el vertido de aguas servidas sin tratamiento al Lago Llanquihue, por causa del uso de los aliviaderos de tormenta de las Plantas Elevadoras de Aguas Servidas de los sectores de Puerto Chico y Santa Rosa -en adelante «PEAS Puerto Chico» y «PEAS Santa Rosa» respectivamente-.

REPÚBLICA DE CHILE
TERCER TRIBUNAL AMBIENTAL

Rol N° D 30-2017

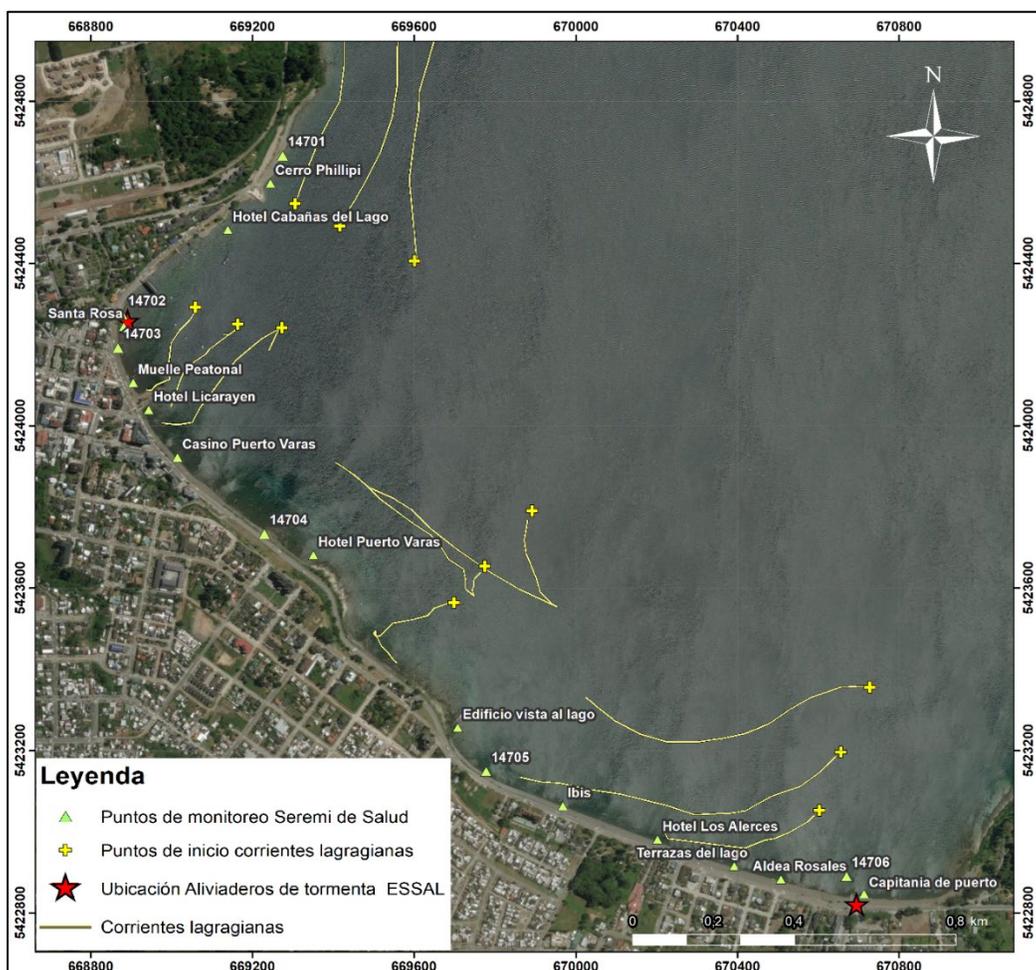
Figura 2. Puntos de monitoreo de coliformes fecales en el agua por parte de la SEREMI de Salud en la Bahía de Puerto Varas entre los años 2010-2018. (Datum WGS84, Huso 18S)

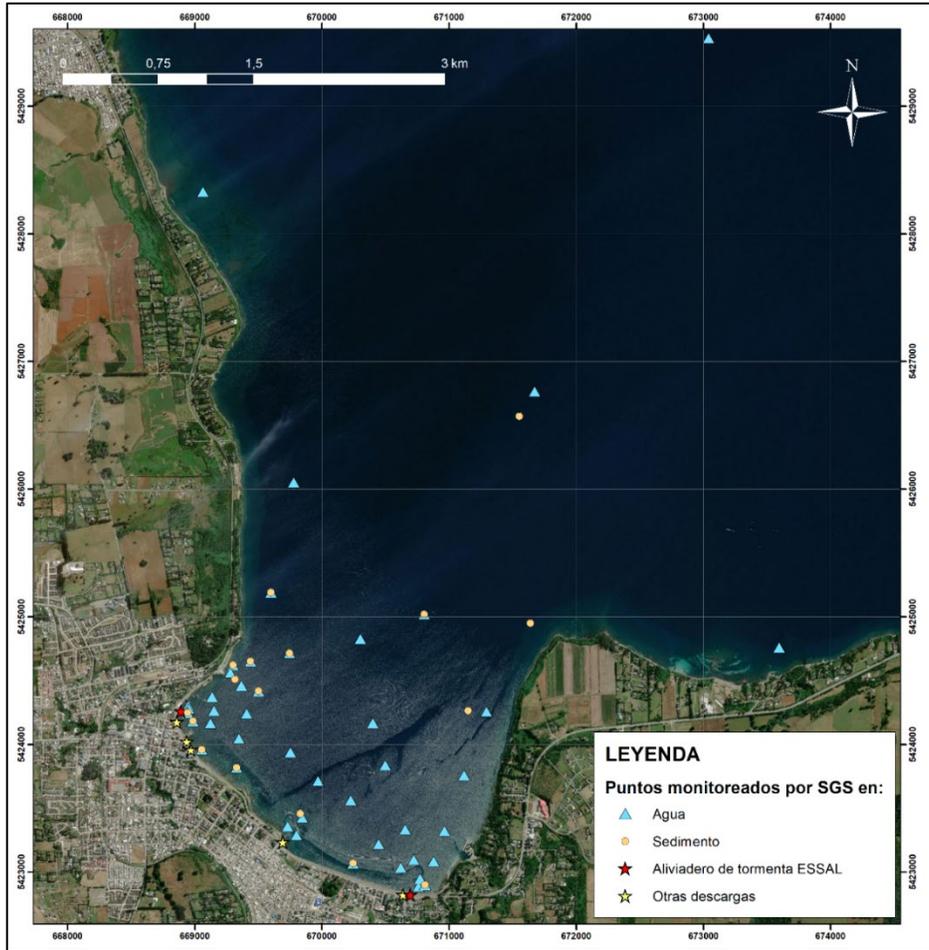
Figura 3. Ubicación puntos de monitoreo campañas SGS octubre 2017. (Datum WGS84, Huso 18S)

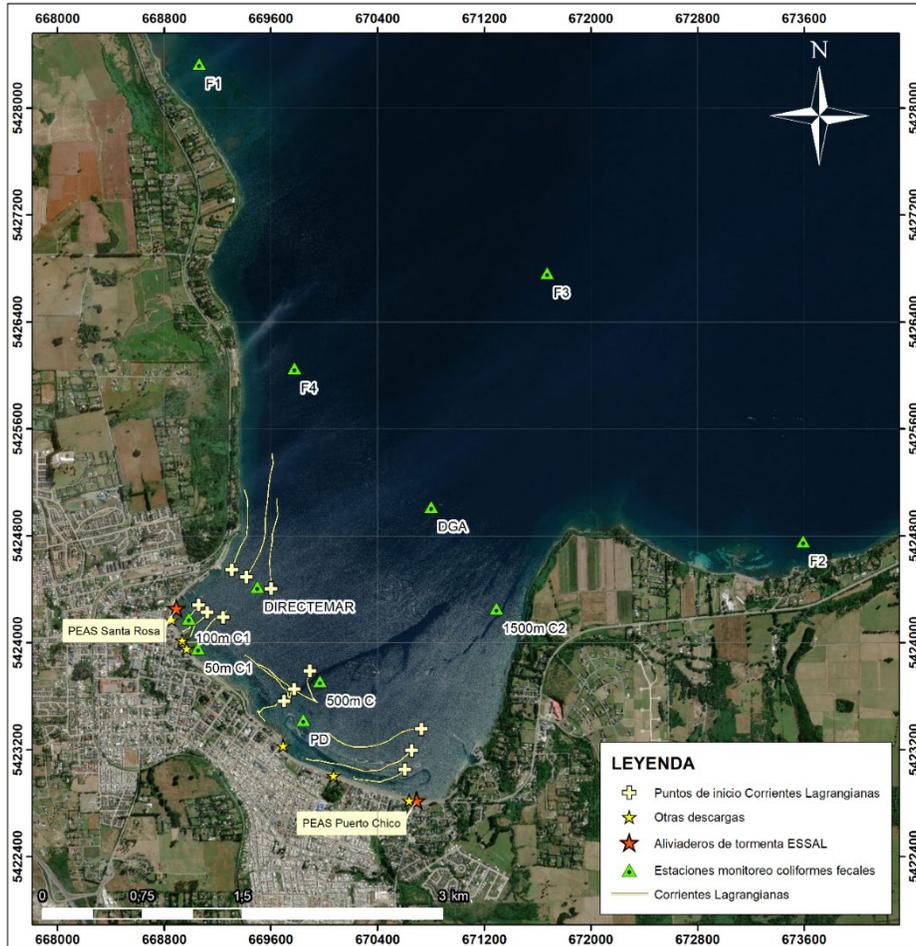
- b) No se realizaron mediciones de coliformes fecales cercanas al aliviadero de tormenta ubicado en Puerto Chico. En la **figura 4 (debajo)** se aprecia que el punto más cercano, el punto PD, se encuentra a 1000 metros de la PEAS Puerto Chico, en una localización donde, si se analizan las corrientes lagrangianas, es más probable que exista influencia de corrientes que no provienen de la zona donde se encuentra esta PEAS. Este último punto es relevante, ya que, según la misma caracterización de las descargas de los aliviaderos de tormenta realizada en el informe de SGS 2017, cuyos resultados constan a fs. 446, la descarga de la PEAS de Puerto Chico presenta concentraciones de coliformes fecales 10 veces mayor que la descarga de la PEAS de Santa Rosa (Ver Tabla 1 del informe a fs. 411). Además, según los resultados del informe NIVA (noviembre 2017), la presencia de coliformes en Puerto Chico, era sustantivamente mayor que la presencia detectada en las cercanías de la PEAS Santa Rosa (fs. 320). Sin embargo, según las muestras tomadas en la bahía de Puerto Varas por la SEREMI de Salud desde el 2010 a la fecha (fs. 9105 - 9223), se evidencia una presencia de coliformes mayor y más constante en el área cercana a Santa Rosa, por lo que no se justifica que se haya excluido del área de evaluación las zonas cercanas a Puerto Chico.

Figura 4. Ubicación puntos de monitoreo de coliformes fecales campañas SGS octubre 2017. (Datum WGS84, Huso 18S)

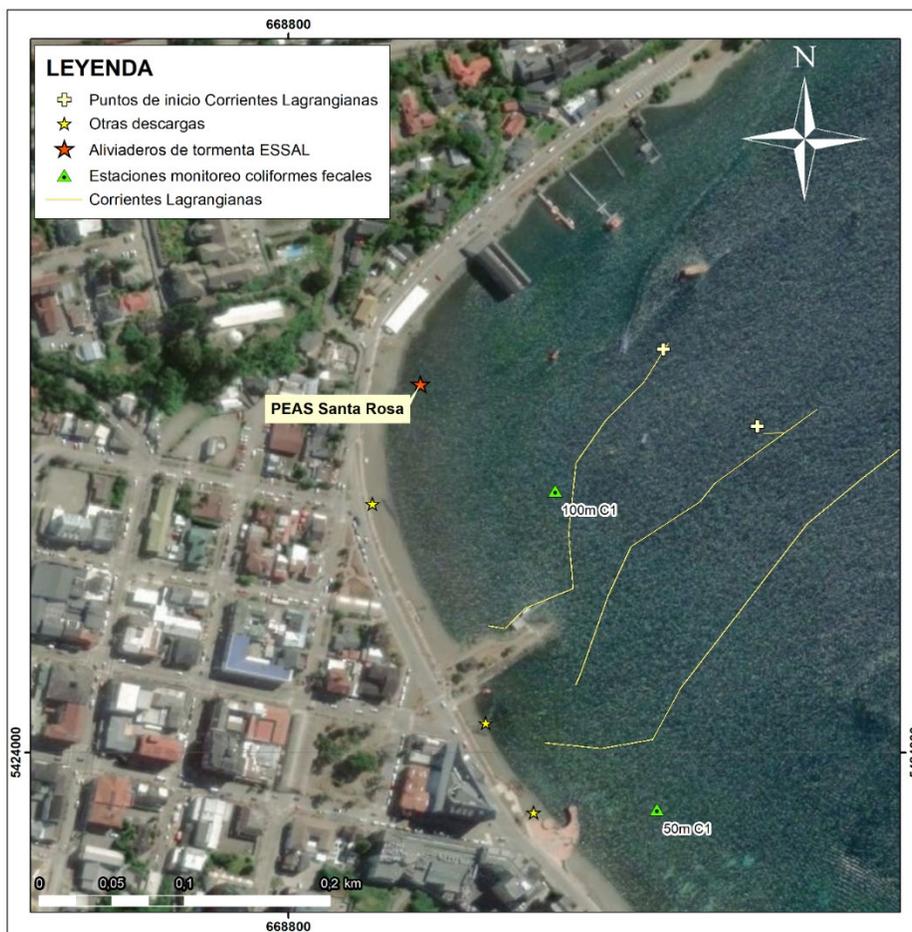
Figura 5. Ubicación puntos de monitoreo de coliformes fecales cercanos a la orilla campañas SGS octubre 2017. (Datum WGS84-Huso 18S)

- c) El punto monitoreado más cercano a la orilla (que es el área que más se afecta con la descarga y se utiliza recreativamente el agua en contacto directo), se encontraba a 50 metros de ésta (punto 50m C1, en la figura 5) y aproximadamente a 340 metros de distancia de la PEAS Santa Rosa (fs. 407 y ss.). Producto de las corrientes lagrangianas, es probable que este punto tenga baja influencia de las descargas de esta PEAS, lo que se debe en parte a la presencia de una barrera física (como el muelle peatonal), entre el punto de monitoreo y la descarga de la PEAS, como se puede apreciar en la figura 5. En este punto se tomó una muestra en cada campaña, apreciándose que las concentraciones de coliformes se encontraban bajo el límite de detección (menor a 1.8 NMP/100 ml) establecido en la norma que se ha usado de referencia.

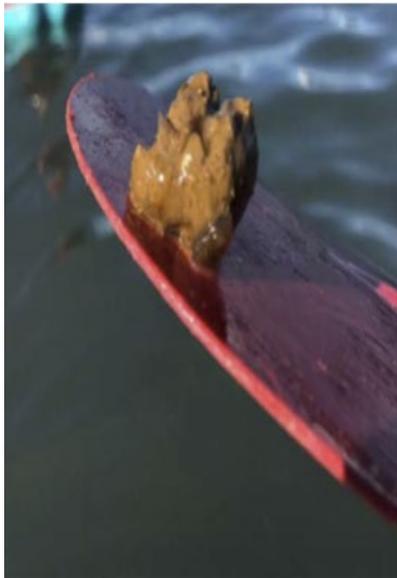
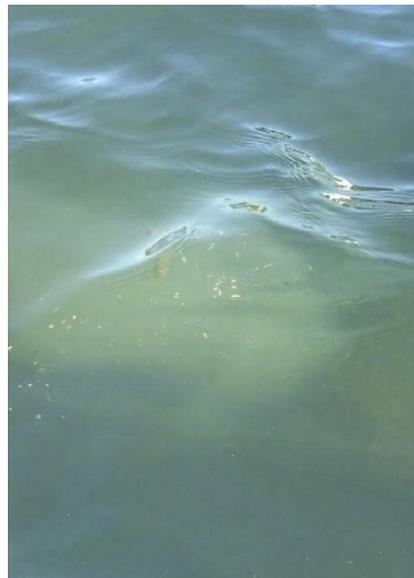
- a) Fotografías de fs. 318, contenidas en el «Informe sobre recopilación de antecedentes y evidencias asociadas a la contaminación del lago Llanquihue», suscrito por Xavier Gutiérrez G. del Instituto Noruego de Investigación de Aguas NIVA Chile, de fecha 13 de marzo 2018, que dan cuenta de la existencia de sólidos flotantes visibles en la bahía de Puerto Varas. Dichos sólidos corresponderían aparentemente a heces humanas.

Fotografías que demuestran la existencia de sólidos en suspensión

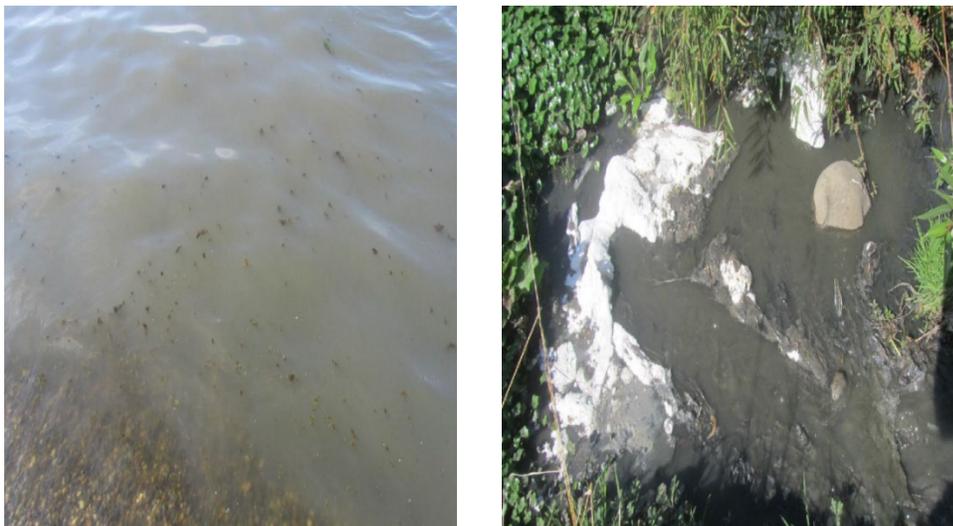
- b) Documento rolante de fs. 333 a 336, consistente en denuncia sobre descarga de aguas servidas al lago Llanquihue, de fecha 30 de marzo de 2017 dirigida a don Jorge Pasminio Cuevas, SEREMI de Medio Ambiente Región de Los Lagos, emanada de las siguientes instituciones: Cámara de Comercio, Turismo e Industria de Puerto Varas; Agrupación Vecinos y Amigos de Puerto Varas; Informatur Puerto Varas A.G.; Marcelo Salazar Vallejos; Agrupación de Guías de la Provincia de Llanquihue A.G., y Corporación de Turismo & Cultura de Puerto Varas. Conjuntamente con esta denuncia se acompañaron fotografías desde fs. 338 a 340, que muestran la existencia de sólidos en suspensión y espumas.

Fotografías que demuestran sólidos en suspensión y espumas

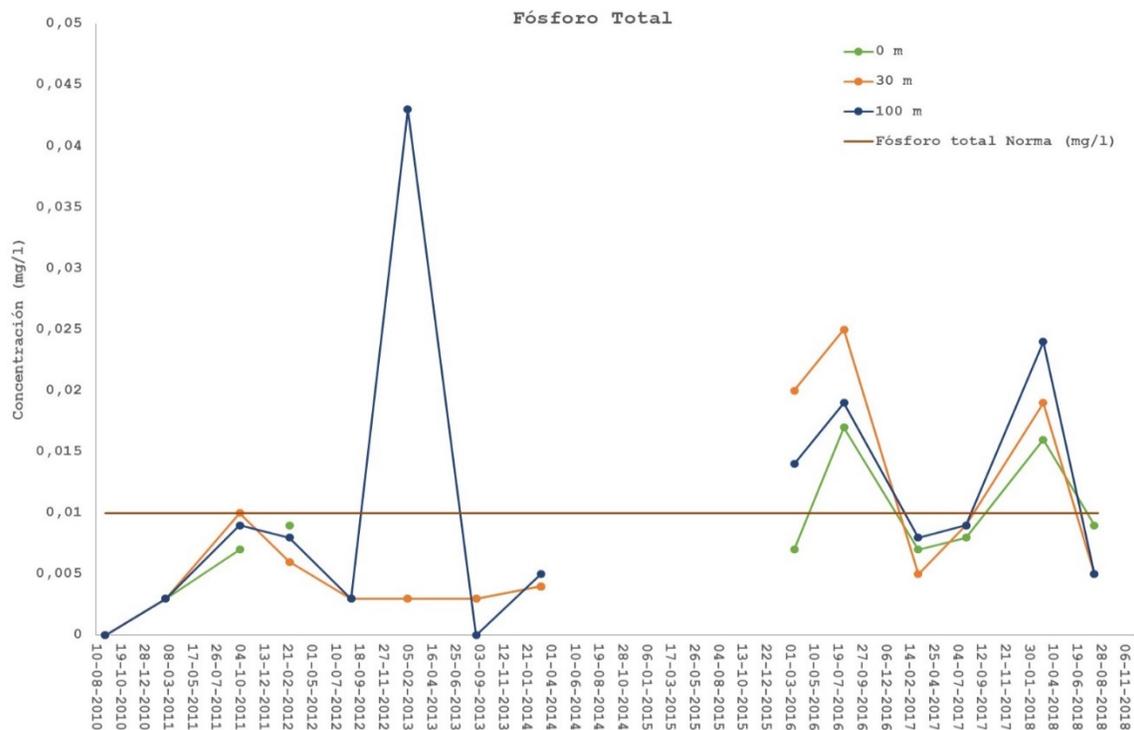
Gráfico 1. Concentración de Fósforo Total detectada en el Punto Puerto Varas2 del área de vigilancia de Puerto Varas en los informes de seguimiento de la Norma de Calidad Secundaria del Lago Llanquihue.

CUADRAGÉSIMO PRIMERO. Que, de lo anterior se concluye que existe un aumento en los parámetros nitrógeno y fósforo total, parámetros estrechamente relacionados con las descargas de aguas servidas y con procesos de eutrofización de cuerpos de agua superficial. Considerando lo precedentemente expuesto, conforme a los datos disponibles en el expediente judicial, se observan cambios de calidad del agua en el área evaluada que podrían ser indicativos de un proceso de eutrofización antrópica.

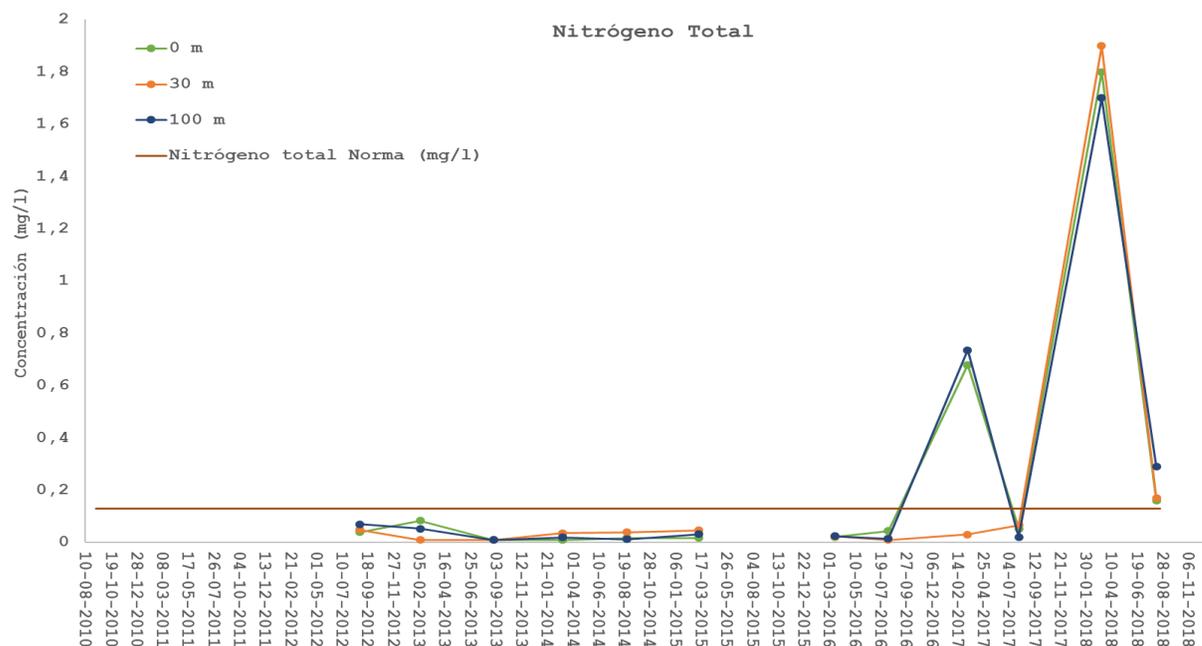
Gráfico 2. Concentración de Nitrógeno Total detectada en el Punto Puerto Varas2 del área de vigilancia de Puerto Varas en los informes de seguimiento de la Norma de Calidad Secundaria del Lago Llanquihue.

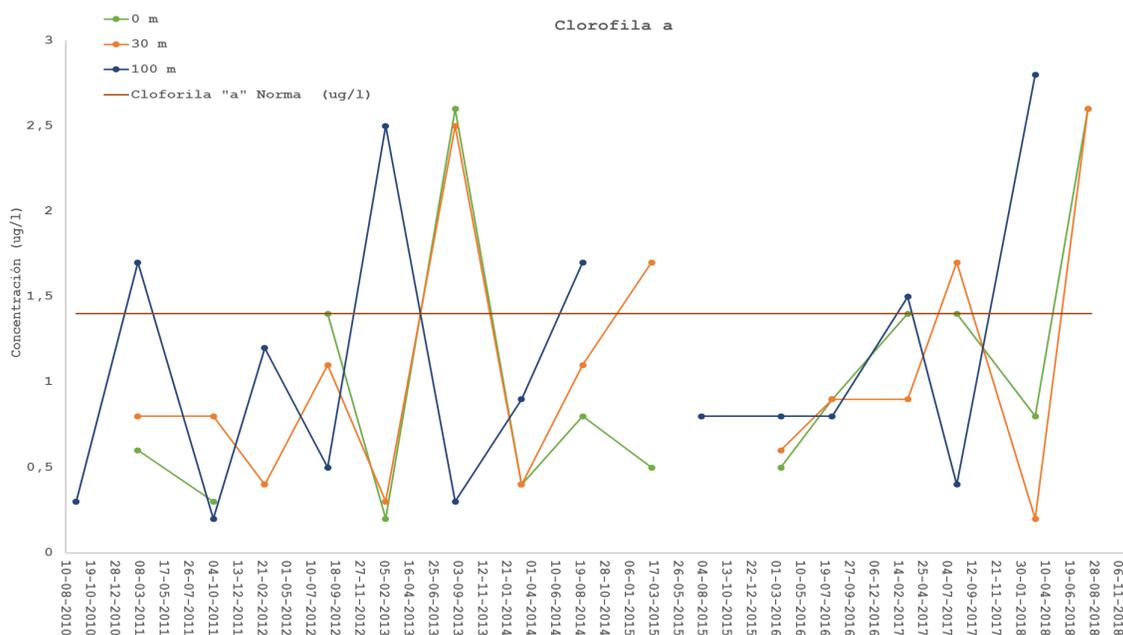
agosto 2015 a agosto de 2018 se tienen 18 resultados de monitoreos de clorofila *a*, a profundidades 0, 30 y 100 metros, de los cuales 5 se encontraron sobre el valor de referencia. En tanto que en el periodo agosto 2010 a marzo 2015, para el cual existen 27 resultados de monitoreos de clorofila *a*, a profundidades 0, 30 y 100 metros, de ellas 5 están sobre el valor de referencia.

Gráfico 3. Concentración de clorofila a detectada en el Punto Puerto Varas2 del área de vigilancia de Puerto Varas en los informes de seguimiento de la Norma de Calidad Secundaria del Lago Llanquihue.

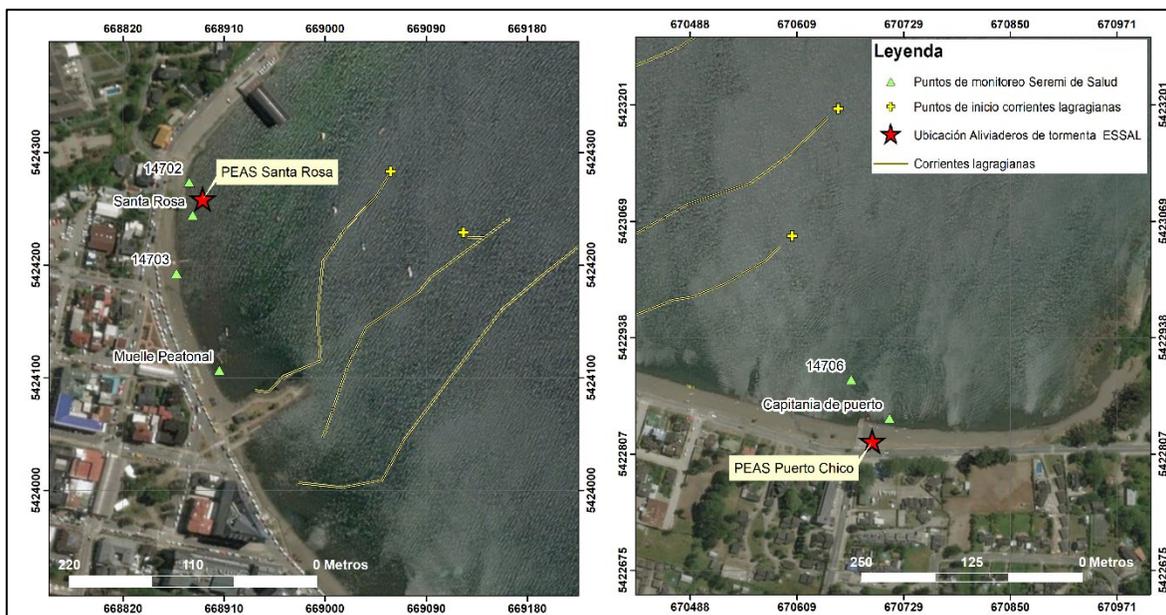
Figura 6. Puntos monitoreados por la SEREMI de Salud utilizados por el Tribunal para evaluar la influencia de activación de aliviaderos de tormenta en la concentración de coliformes fecales en la bahía de Puerto Varas (Datum WGS 84, Huso 18S).

apertura de aliviaderos y la concentración de coliformes fecales en el área cercana a la PEAS Puerto Chico. Esta conclusión no obsta lo que se dirá más adelante acerca de la caracterización de las descargas y la masa contaminante, cuya composición es potencialmente apta para generar daño ambiental.

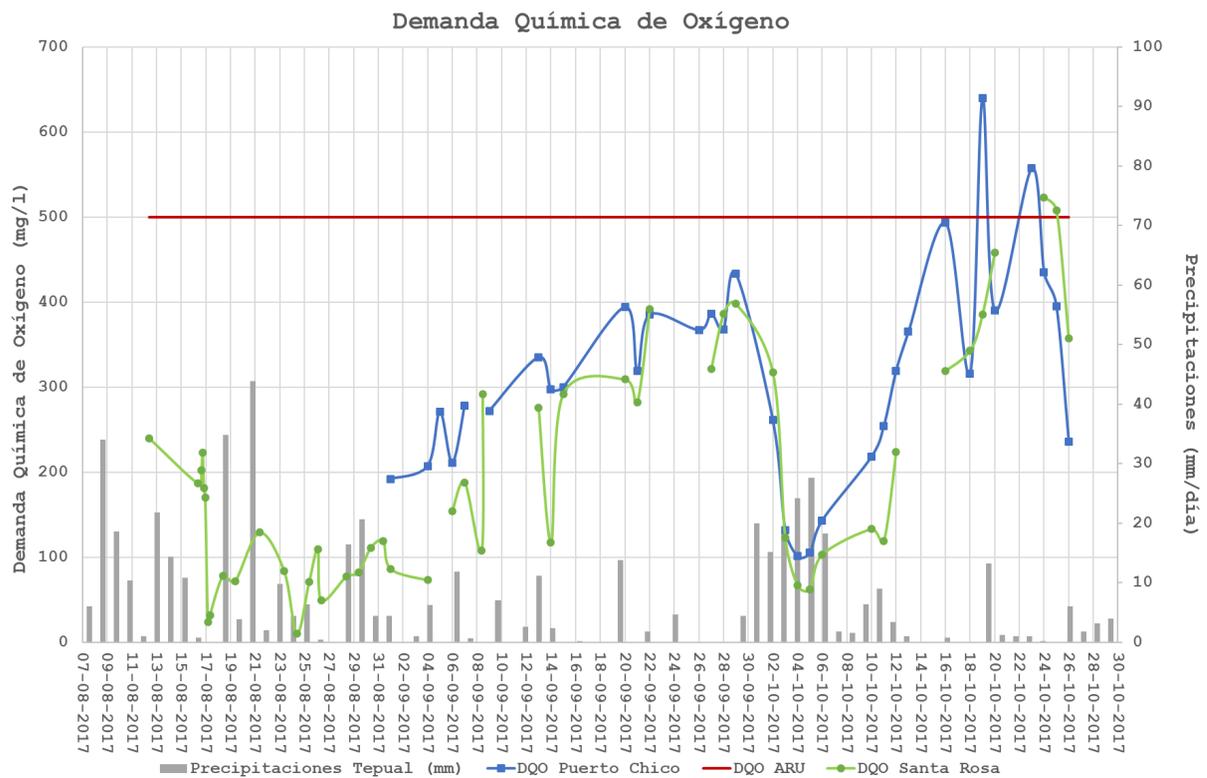
Gráfico 4. Caracterización de efluentes de aliviaderos de tormenta de PEAS Puerto Chico y Santa Rosa para el parámetro Demanda Química de Oxígeno, según datos entregados por ESSAL (fs.4657-4678), y su comparación con la concentración típica para Aguas Residuales Urbanas (ARU) según Metcalf and Eddy, 1995, Ingeniería de Aguas Residuales Volumen 1 Tratamiento, Vertido y Reutilización (Tercera edición, McGraw-Hill). En las columnas se presentan las precipitaciones registradas en la estación meteorológica Tepual.

SEPTUAGÉSIMO PRIMERO. Que, en los gráficos presentados se observa que los efluentes de los aliviaderos de tormenta, en el período evaluado (agosto, septiembre y octubre de 2017), alcanzaron la concentración típica de las Aguas Residuales Urbanas (ARU) en todos los parámetros, a lo menos una vez en fechas distintas, salvo DBO5, que nunca fue superado. Esto quiere decir que existen momentos en que los aliviaderos de tormenta vierten efluentes similares a las ARU, como se observa en las muestras tomadas a fines de octubre, por lo que es muy probable que la descarga esté poco diluida al momento de ingresar al cuerpo receptor, lo que es consistente con lo señalado por E. B Welch y J. M. Jacoby, que señalan que las aguas mixtas generadas por aguas lluvias y servidas, normalmente alcanzan concentraciones similares a las aguas residuales urbanas (E. B. Welch y J. M. Jacoby, *Pollutant Effects in fresh-water, applied limnology*, tercera edición, E.B. Welch and J.M. Jacoby, 2004, Upsala, Suecia, pp. 89). La dilución, por su parte, estaría relacionada con las precipitaciones que se registran en Puerto Varas, tal como se evidencia en los primeros días de octubre; la dilución de gran parte de los parámetros analizados llega a ser 1/10 de la concentración típica para ARU. En esos mismos días se registran precipitaciones de hasta

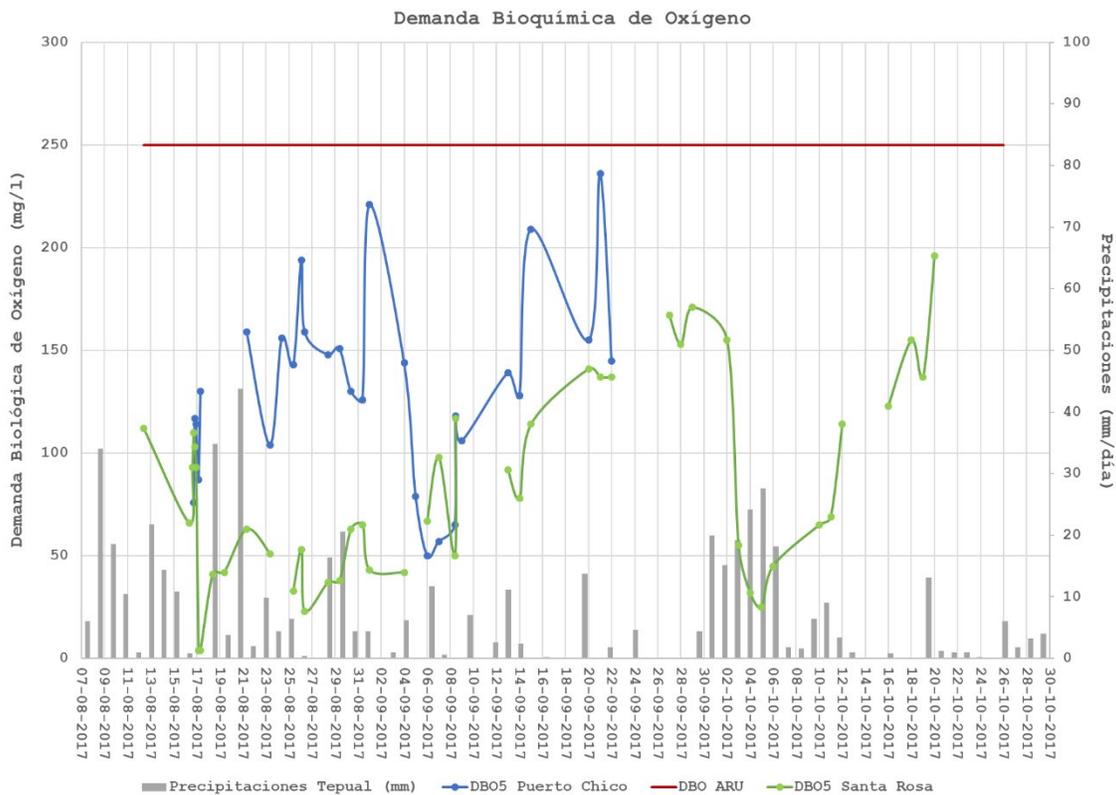
Gráfico 5. Caracterización de efluentes de aliviaderos de tormenta de la PEAS Puerto Chico y Santa Rosa para el parámetro Demanda Bioquímica de Oxígeno, según datos entregados por ESSAL (fs. 4657-4678), y su comparación con la concentración típica para Aguas Residuales Urbanas (ARU) según Tabla 1 DS 609/1998 MOP. En las columnas se presentan las precipitaciones registradas en la estación meteorológica Tepual.

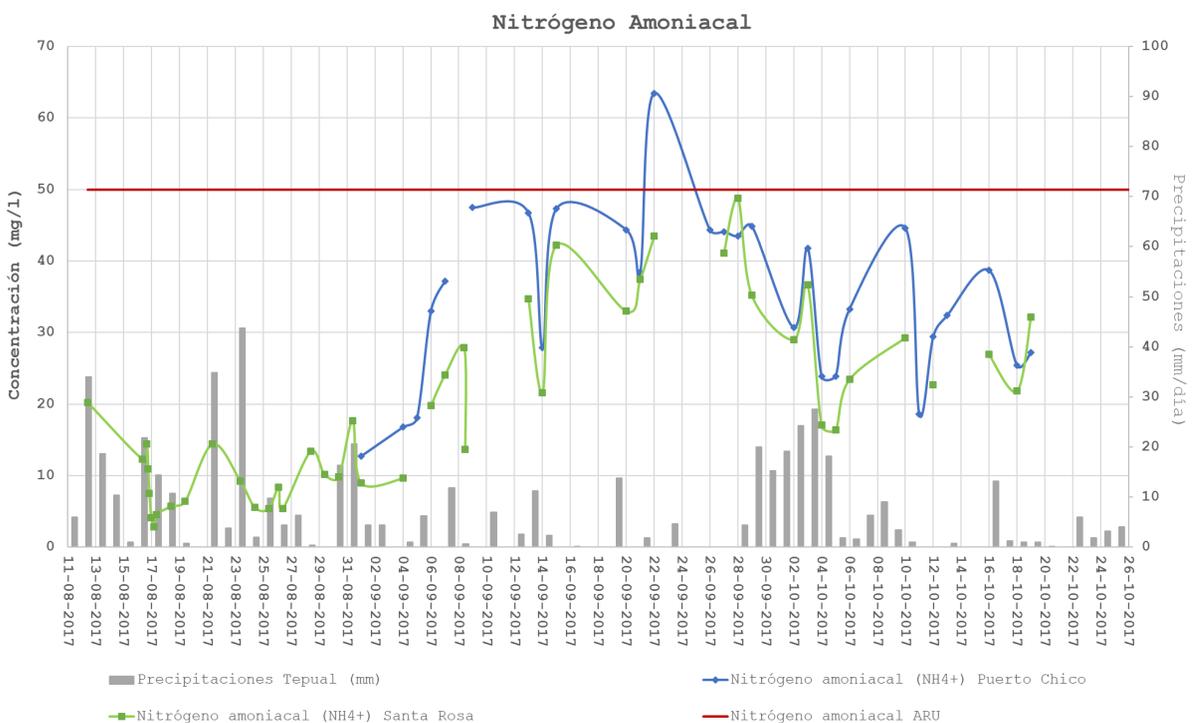
Gráfico 6. Caracterización de efluentes de aliviaderos de tormenta de la PEAS Puerto Chico y Santa Rosa para el parámetro Nitrógeno Amoniacal, según datos entregados por ESSAL (fs.4657-4678), y su comparación con la concentración típica para Aguas Residuales Urbanas (ARU) según Tabla 1 DS 609/1998 MOP. En las columnas se presentan las precipitaciones registradas en la estación meteorológica Tepual.

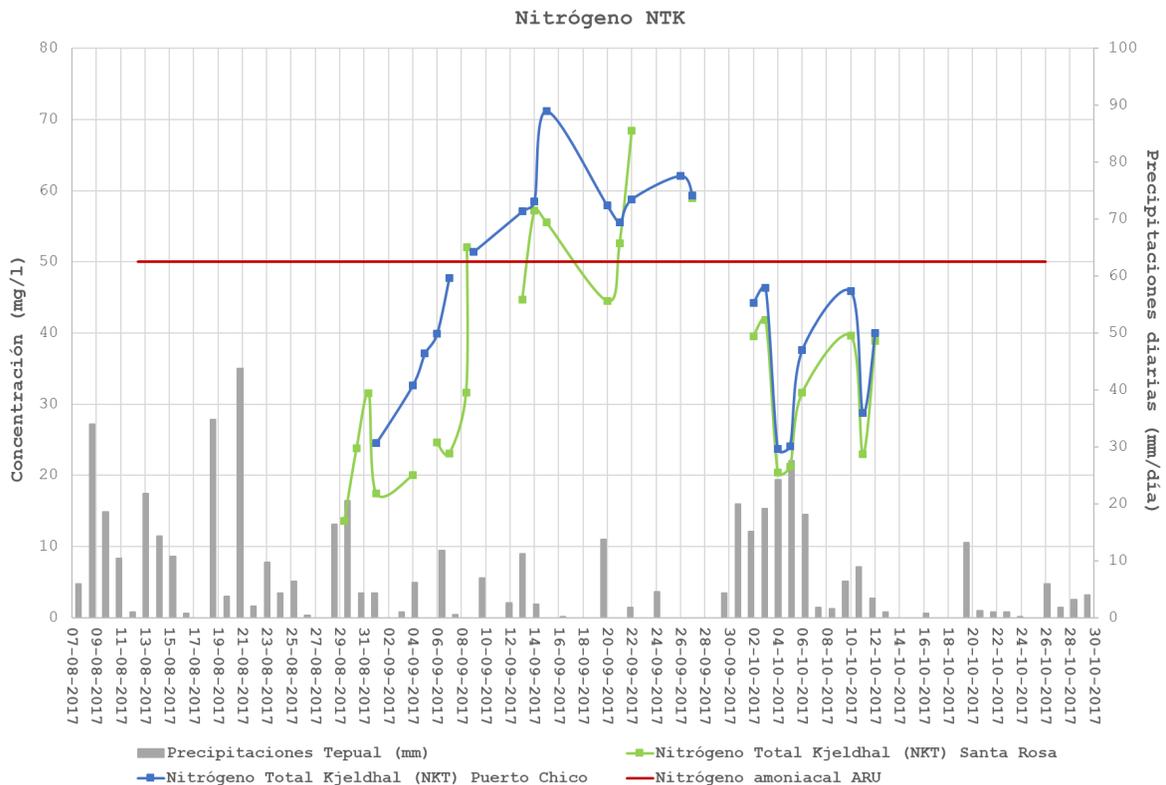
Gráfico 7. Caracterización de efluentes de aliviaderos de tormenta de la PEAS Puerto Chico y Santa Rosa para el parámetro Nitrógeno Kjeldahl Total (NTK), según datos entregados por ESSAL (fs.4657-4678), y su comparación con la concentración típica para Aguas Residuales Urbanas (ARU) de Nitrógeno Amoniacal según Tabla 1 DS 609/1998 MOP. En las columnas se presentan las precipitaciones registradas en la estación meteorológica Tepual.

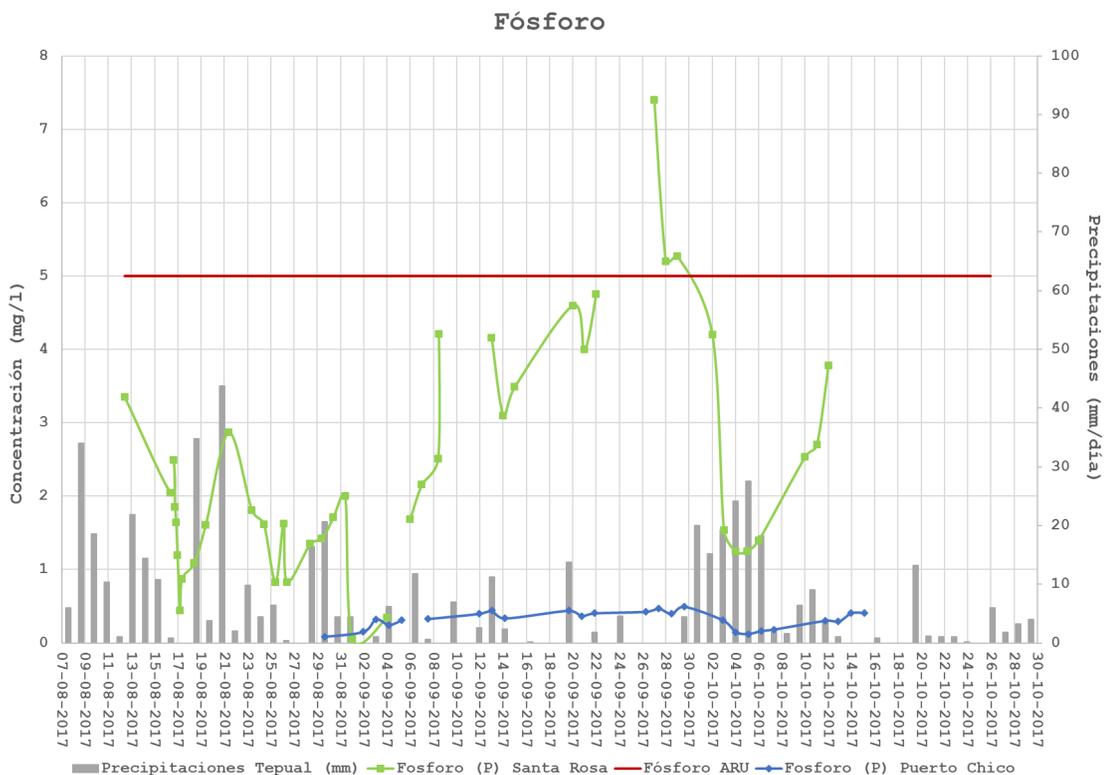
Gráfico 8. Caracterización de efluentes de aliviaderos de tormenta de la PEAS Puerto Chico y Santa Rosa para el parámetro Fósforo, según datos entregados por ESSAL (fs. 4657-4678), y su comparación con la concentración típica para Aguas Residuales Urbanas (ARU) Tabla 1 DS 609/1998 MOP. En las columnas se presentan las precipitaciones registradas en la estación meteorológica Tepual.

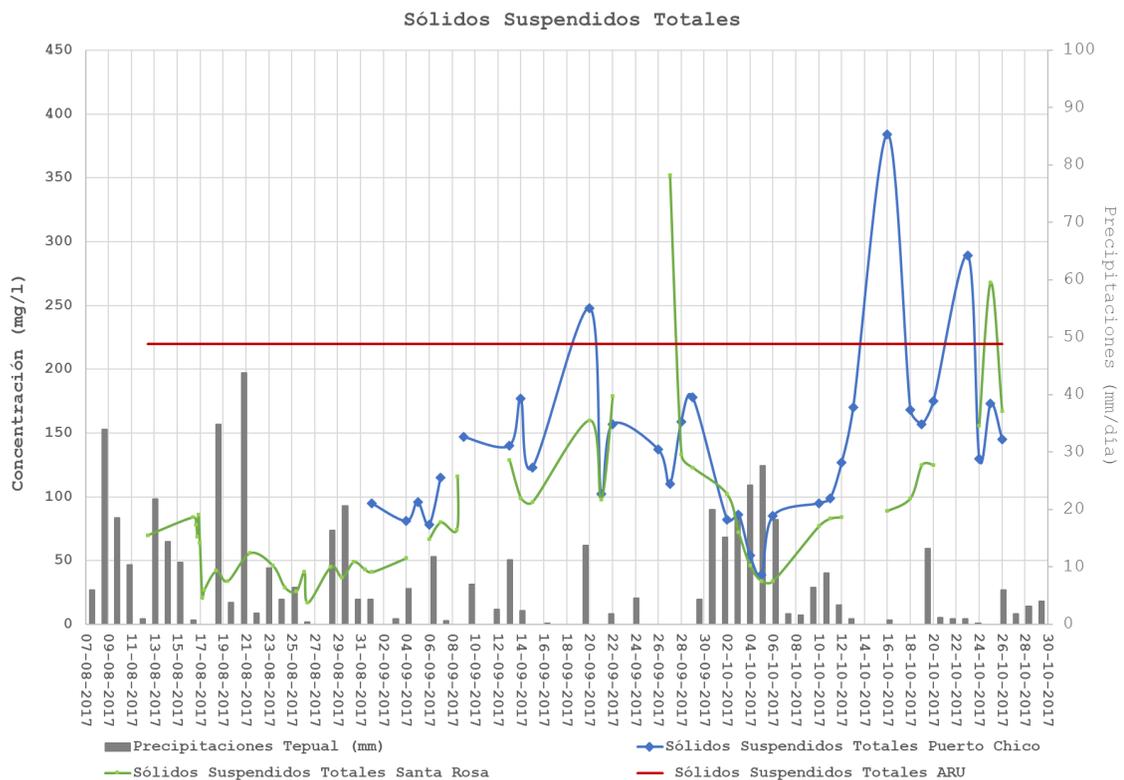
Gráfico 9. Caracterización de efluentes de aliviaderos de tormenta de la PEAS Puerto Chico y Santa Rosa para el parámetro Sólidos Suspendedos Totales (SST), según datos entregados por ESSAL (fs.4657-4678), y su comparación con la concentración típica para Aguas Residuales Urbanas (ARU) Tabla 1 DS 609/1998 MOP. En las columnas se presentan las precipitaciones registradas en la estación meteorológica Tepual.

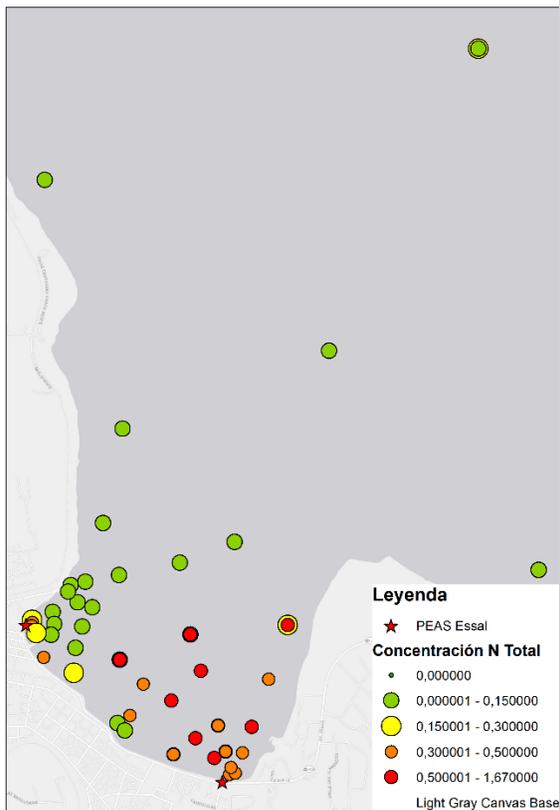
SEPTUAGÉSIMO QUINTO. Que, en la figura 7 se puede apreciar que cuando los aliviaderos están activos generan un aumento de la concentración de nitrógeno en la bahía de Puerto Varas, especialmente en el área cercana a la PEAS Puerto Chico. Luego, en la figura 8 se aprecia que cuatro días después de activados los aliviaderos, la concentración de nitrógeno total es mayor hacia la boca de la bahía de Puerto Varas. Esto muestra la influencia que tiene la activación de los aliviaderos de tormenta en la concentración de nitrógeno en la bahía de Puerto Varas, tanto cuando están abiertos, como en los días posteriores a estos eventos.

Figura 7. Concentración de Nitrógeno Total en condición aliviaderos activados en todos los puntos monitoreados, cuya concentración se presenta en un gradiente de color de rojo a verde, el valor que acompaña a cada color se indica en mg/l (mayor a menor concentración respectivamente).

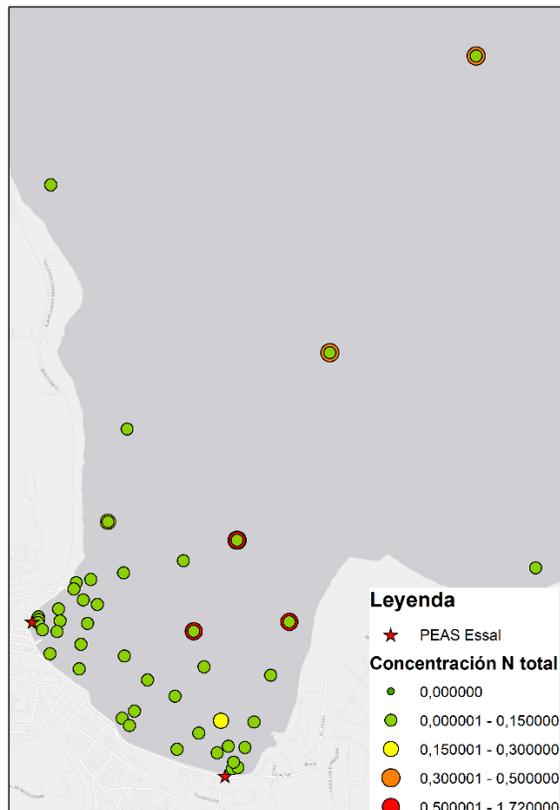
Figura 8. Concentración de Nitrógeno Total en condición aliviaderos cerrados en todos los puntos monitoreados, cuya concentración se presenta en un gradiente de color de rojo a verde, el valor que acompaña a cada color se indica en mg/l (mayor a menor concentración respectivamente).

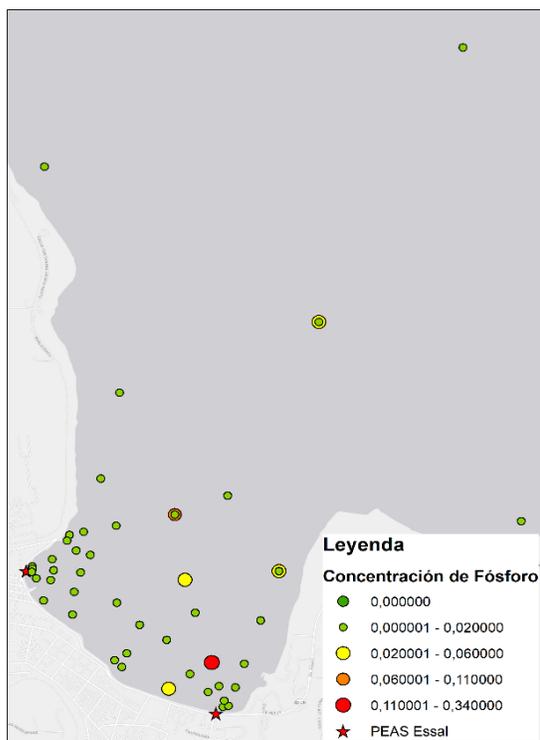
SEPTUAGÉSIMO SEXTO. Que, respecto al fósforo no se observa una influencia directa en la bahía con los aliviaderos abiertos o cerrados (ver figuras 9 y 10). Sin embargo, se debe indicar que según el estudio «Evaluación de la condición trófica de la red de control de la DGA», realizado por M&W Ambientales y supervisado por la DGA en noviembre del 2014, el fósforo es el nutriente limitante para la actividad biológica en período de mezcla (p. 71), que se produce en primavera, invierno y otoño en el Lago Llanquihue sector Puerto Varas (Tabla 3, página 12 del mismo informe), por lo que en la época que se realizó el muestreo el fósforo era el nutriente limitante, es decir, este nutriente tiende a ser utilizado, en su mayoría, para la producción biológica. Por tal motivo, la influencia de una descarga se aprecia de mejor forma analizando el aumento de clorofila y el consumo de oxígeno más que en la concentración de este nutriente, fenómeno que sucede en este estudio, como se puede ver en las figuras 11 y 14.

Figura 9. Concentración de Fósforo en condición AT activados en todos los puntos monitoreados, cuya concentración se presenta en un gradiente de color de rojo a verde, el valor que acompaña a cada color se indica en mg/l (mayor a menor concentración respectivamente).

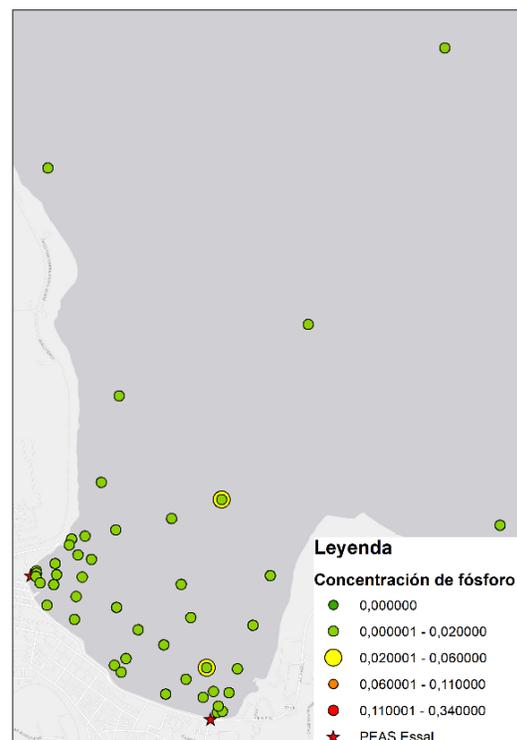
Figura 10. Concentración de Fósforo en condición AT cerrados en todos los puntos monitoreados, cuya concentración se presenta en un gradiente de color de rojo a verde, el valor que acompaña a cada color se indica en mg/l (mayor a menor concentración respectivamente).

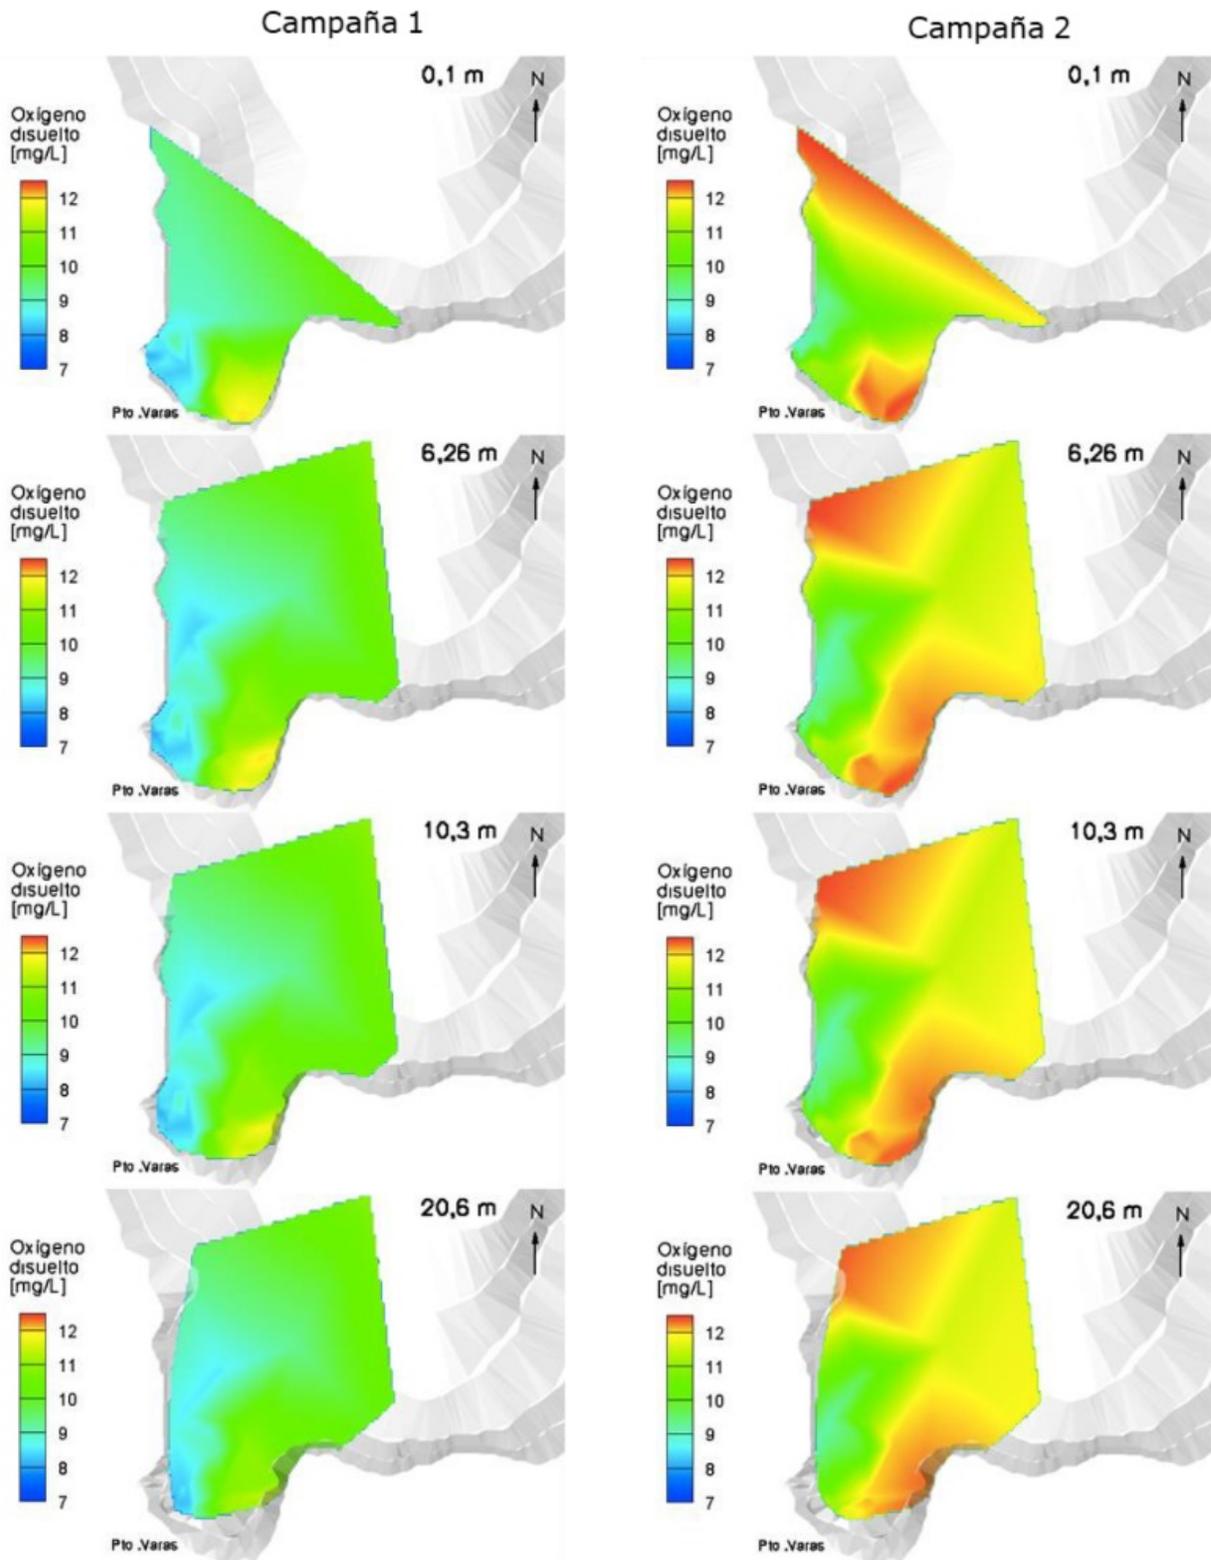
Figura 11. Concentración de Oxígeno disuelto (mg/l) en condición aliviaderos abiertos (izquierda) y cerrados (derecha) en todos los puntos monitoreados, cuya concentración se presenta en un gradiente de color de rojo a azul (mayor a menor concentración respectivamente). Fuente Informe ECCOS Anexo B fs.2139.

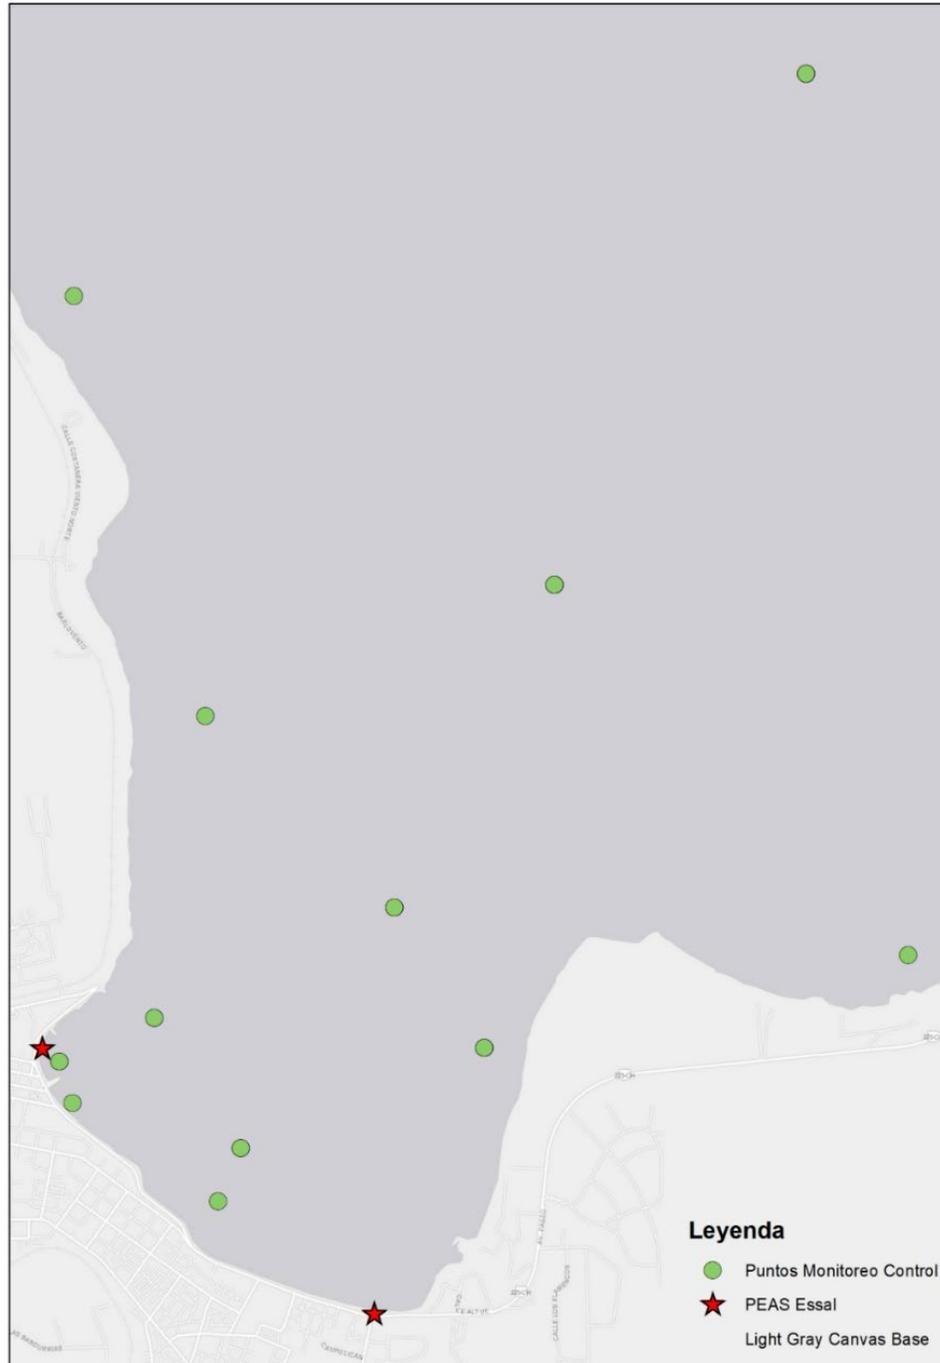
Figura 12. Ubicación puntos para los cuales se monitoreó coliformes fecales y clorofila a en las campañas de SGS 2017.
