- 2°. El motivo de la demanda es el presunto daño ambiental que se habría producido por el vertido de aguas servidas sin tratamiento al Lago Llanquihue, por causa del uso de los aliviaderos de tormenta de las Plantas Elevadoras de Aguas Servidas de los sectores de Puerto Chico y Santa Rosa -en adelante «PEAS Puerto Chico» y «PEAS Santa Rosa» respectivamente-.

REPÚBLICA DE CHILE
TERCER TRIBUNAL AMBIENTAL

Rol N° D 30-2017

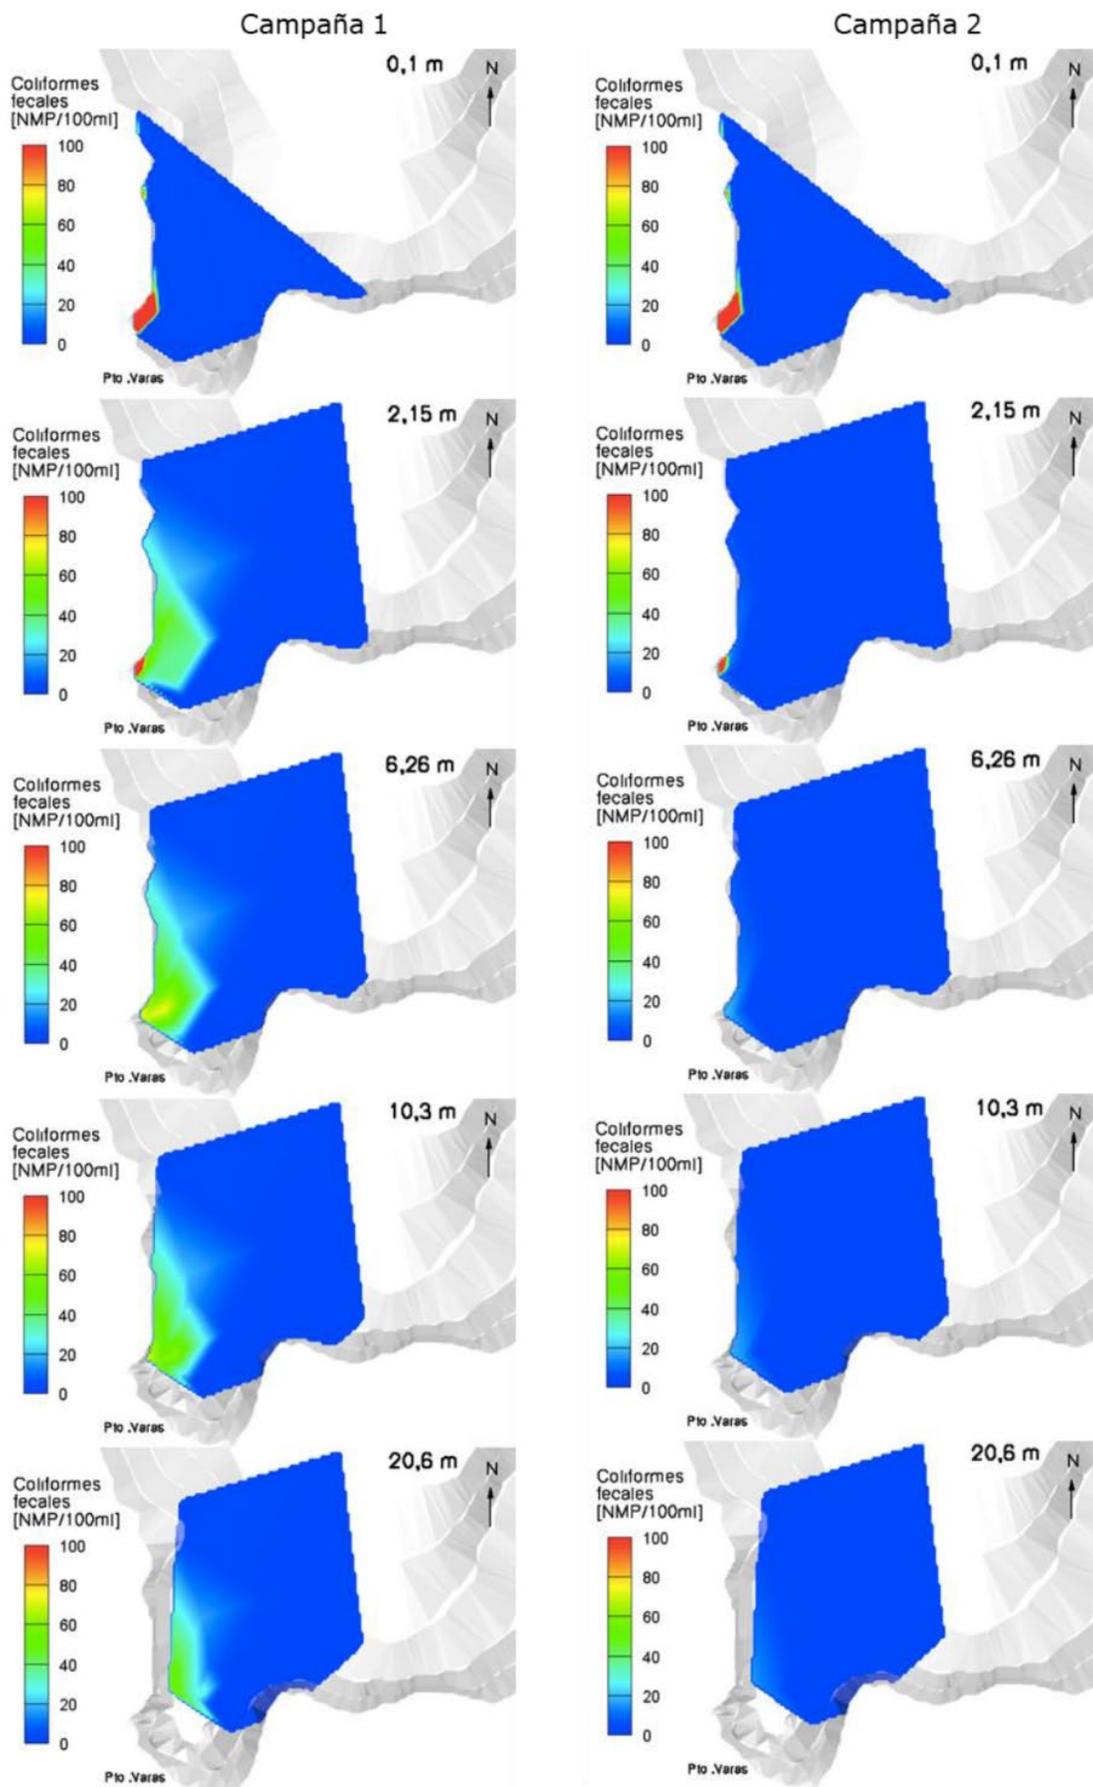
SEPTUAGÉSIMO NOVENO. Que, en la figura 13 se aprecia un claro aumento en la presencia de coliformes fecales en el área cercaba a la PEAS Santa Rosa cuando los aliviaderos de tormenta se encuentran abiertos, (ver pluma verde); luego, con los aliviaderos cerrados se observa una concentración importante de coliformes fecales de forma puntual en la zona antes mencionada. Por lo cual es posible afirmar que existe un aumento de la concentración de coliformes fecales en el área cercana a la PEAS Santa Rosa, producto de la descarga del aliviadero de tormenta.

Figura 13. Concentración de Coliformes fecales (NMP/100 ml) en condición AT abiertos (izquierda) y cerrados (derecha) en todos los puntos monitoreados, cuya concentración se presenta en un gradiente de color de rojo a azul (mayor a menor concentración respectivamente). Fuente Informe ECCOS Anexo B fs.2140.

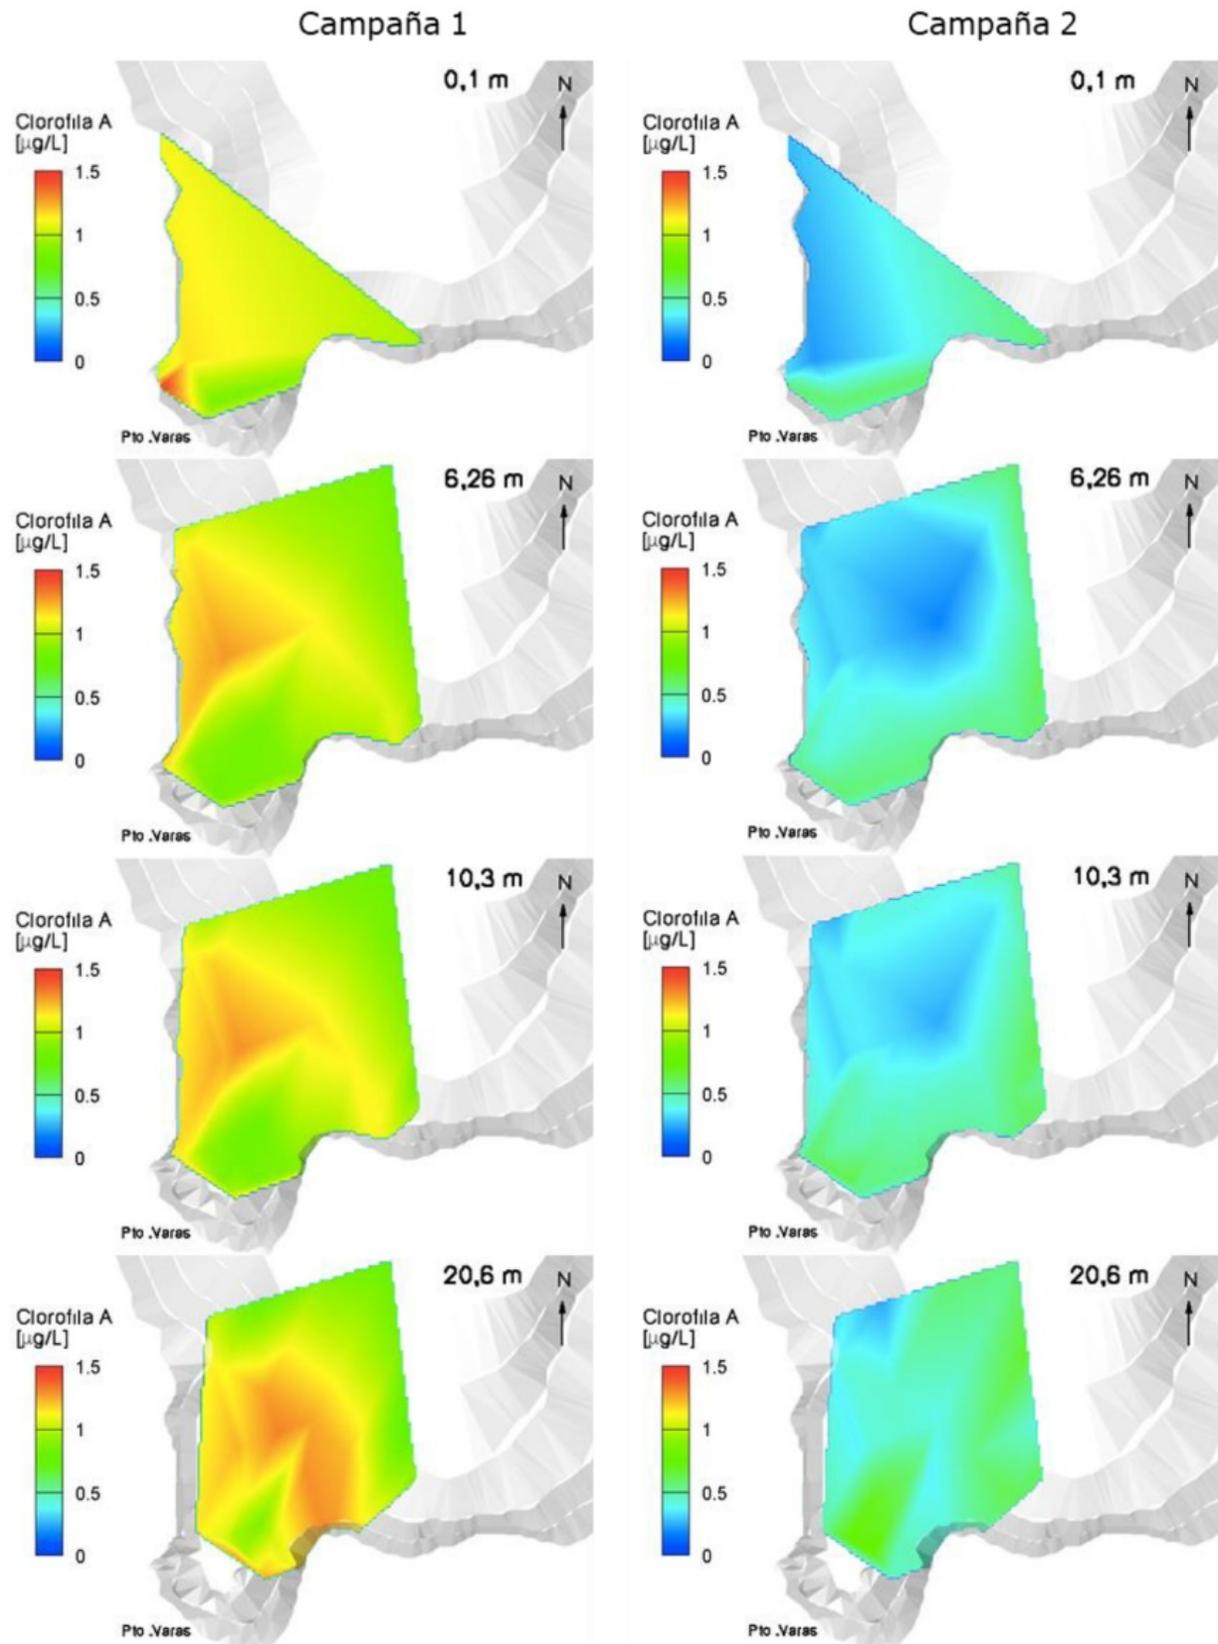
OCTOGÉSIMO. Que, en la figura 14 se presenta la distribución de clorofila a, de acuerdo a los puntos monitoreados por SGS en octubre de 2017 con los aliviaderos de tormenta activos (Campaña 1) y con los aliviaderos de tormenta cerrados (Campaña 2). Como fue mencionado anteriormente existe un vacío para analizar el área cercana a la PEAS Puerto Chico (ver figura 12), por lo que se centrará el análisis en el sector cercano a la PEAS Santa Rosa.

OCTOGÉSIMO PRIMERO. Que, en la figura 14 se observa un claro

aumento de la clorofila a con los aliviaderos de tormenta abiertos, lo que quiere decir que la producción primaria se ve favorecida con la apertura de los aliviaderos.

Figura 14. Concentración de clorofila a ($\mu\text{g/l}$) en condición de aliviaderos de tormenta abiertos (izquierda) y cerrados (derecha) en todos los puntos monitoreados, cuya concentración se presenta en un gradiente de color de rojo a azul (mayor a menor concentración respectivamente). Fuente Informe ECCOS Anexo B fs.2138.

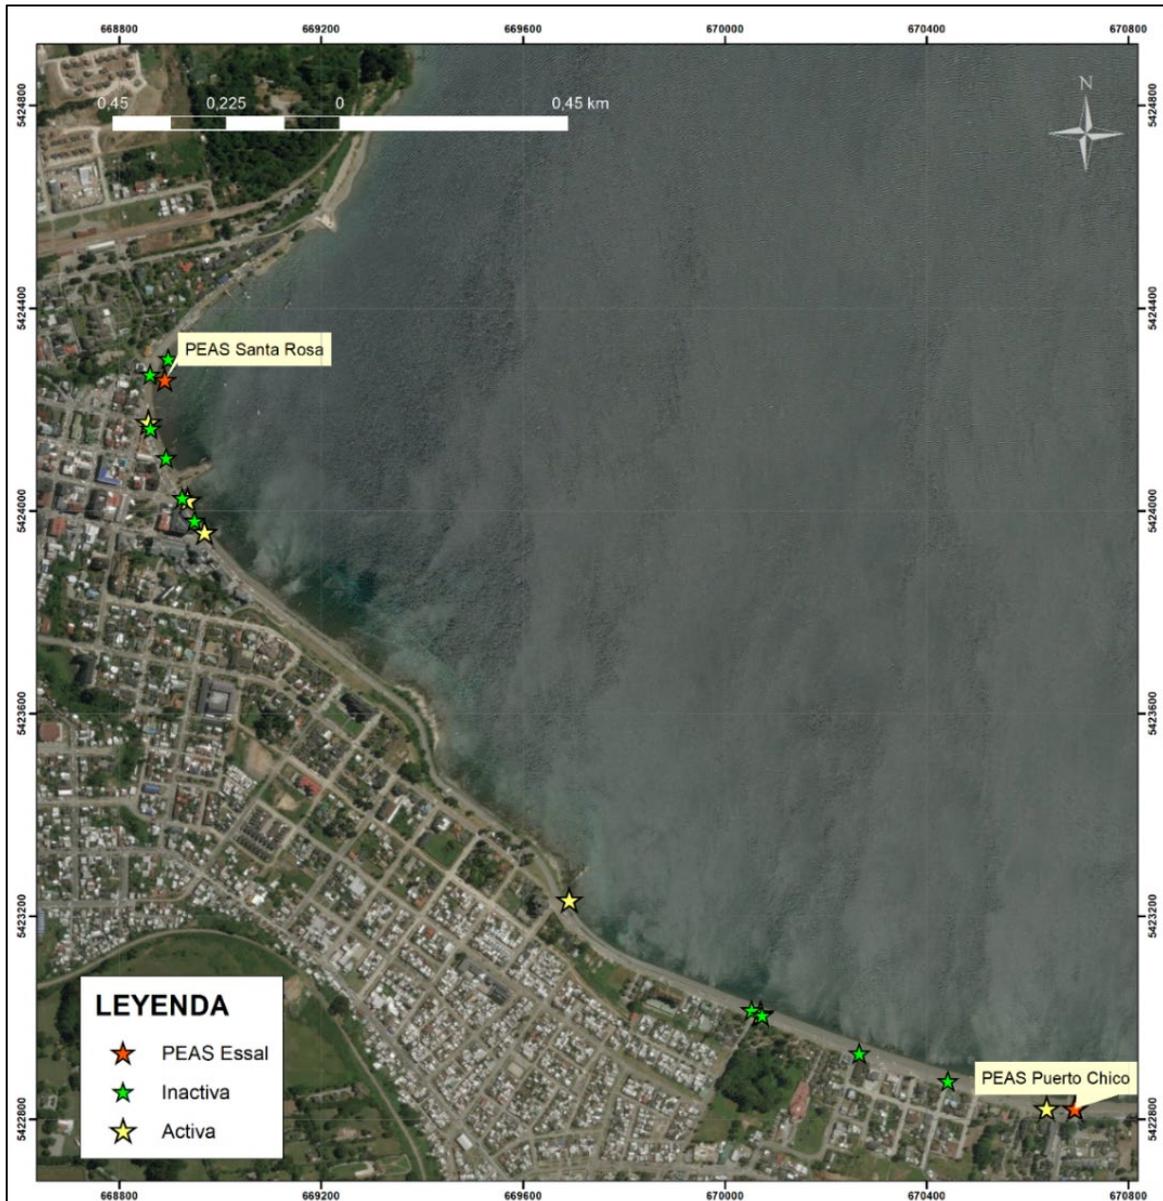
OCTOGÉSIMO CUARTO. Que, en el «Informe Catastro de descargas y evaluación de calidad en el lago Llanquihue, Sector Playa centro, Puerto Varas» (fs. 2358 y ss.), se identificaron las descargas al lago Llanquihue en el sector playa centro el día 15 de marzo del 2017. Se tomaron muestras en aquellas descargas que se encontraron activas, caracterizándose coliformes fecales, Nitrógeno total y Fósforo total. Los informes de laboratorio fueron solicitados como diligencia probatoria y se agregaron de fs. 2667 a 2681. La figura 15 presenta la ubicación de las 18 descargas identificadas en el informe; de las cuales 7 se encontraron activas (en amarillo), y 3 inactivas, pero con evidencia de que en algún momento estuvieron activas, según el informe. El Tribunal solo analizará aquellas que se encontraban activas, puesto que no se cuenta con datos actualizados de las descargas inactivas.

Figura 15. Ubicación descargas catastradas en POCH 2017, fuente tabla N°1 (Elaboración Tercer Tribunal Ambiental a partir de fs. 2336).

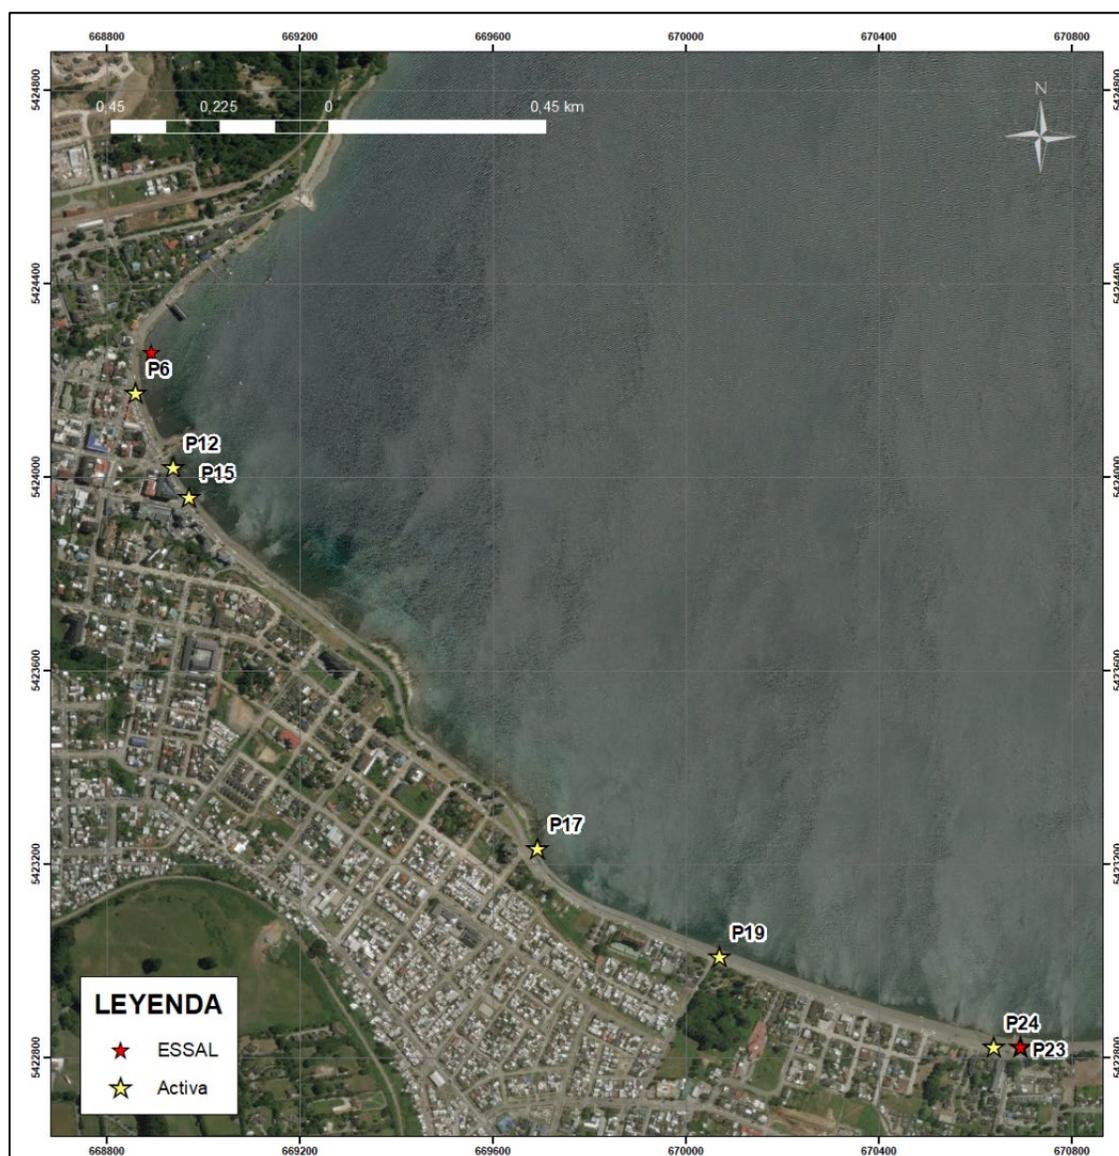
Figura 16. Descargas activas en catastro POCH 2017. (Elaboración Tercer Tribunal Ambiental a partir de fs. 2203 y ss.)

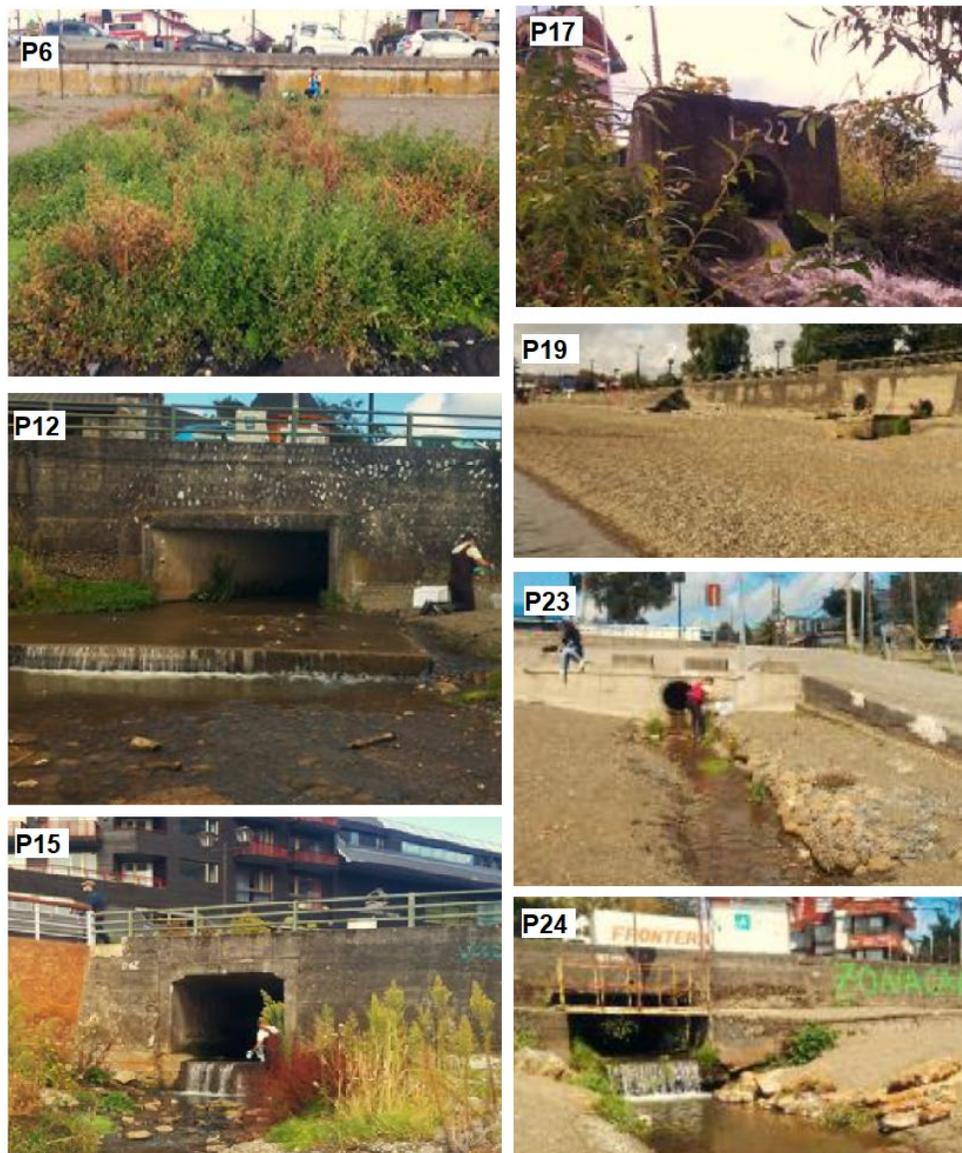
NONAGÉSIMO. Que, como se puede apreciar, es efectivo que en la bahía de Puerto Varas concurren otras descargas diferentes a las de ESSAL, pero cuyo caudal, frecuencia y cantidad de aporte no se conoce con precisión. Esto, sin embargo, no exime de responsabilidad a la demandada. En efecto, tratándose de supuestos de multiplicidad de fuentes, en que se conoce que una fuente contribuye al daño, pero se ignora en qué porcentaje o cuota, es el agente, titular de esa fuente conocida, el que tiene la carga de probar la insignificancia o irrelevancia de esa contribución en el resultado final (Bermúdez, Jorge, *Fundamentos del Derecho Ambiental*, p. 407), cuestión que no se hizo en este proceso.

Figura 17. Fotografía de las descargas (Elaboración Tercer Tribunal Ambiental a partir de fotografías a fs. 2203 y ss.)

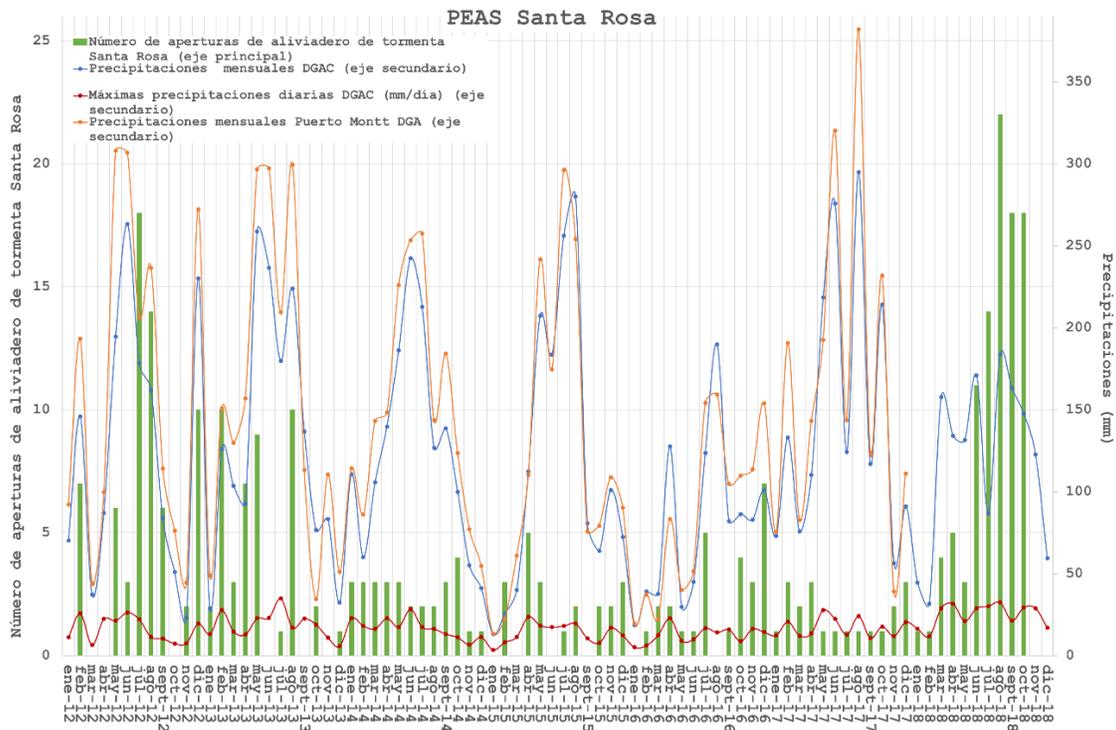
Gráfico 10. Comparación del número de activación de aliviaderos de tormenta mensuales en la PEAS Santa Rosa, con las precipitaciones mensuales medidas en la estación meteorológica de Tepual de la DGAC y en la estación Puerto Montt de la DGA, así como también las precipitaciones máximas diarias medidas en Tepual para el periodo de tiempo entre el año 2012-2017.

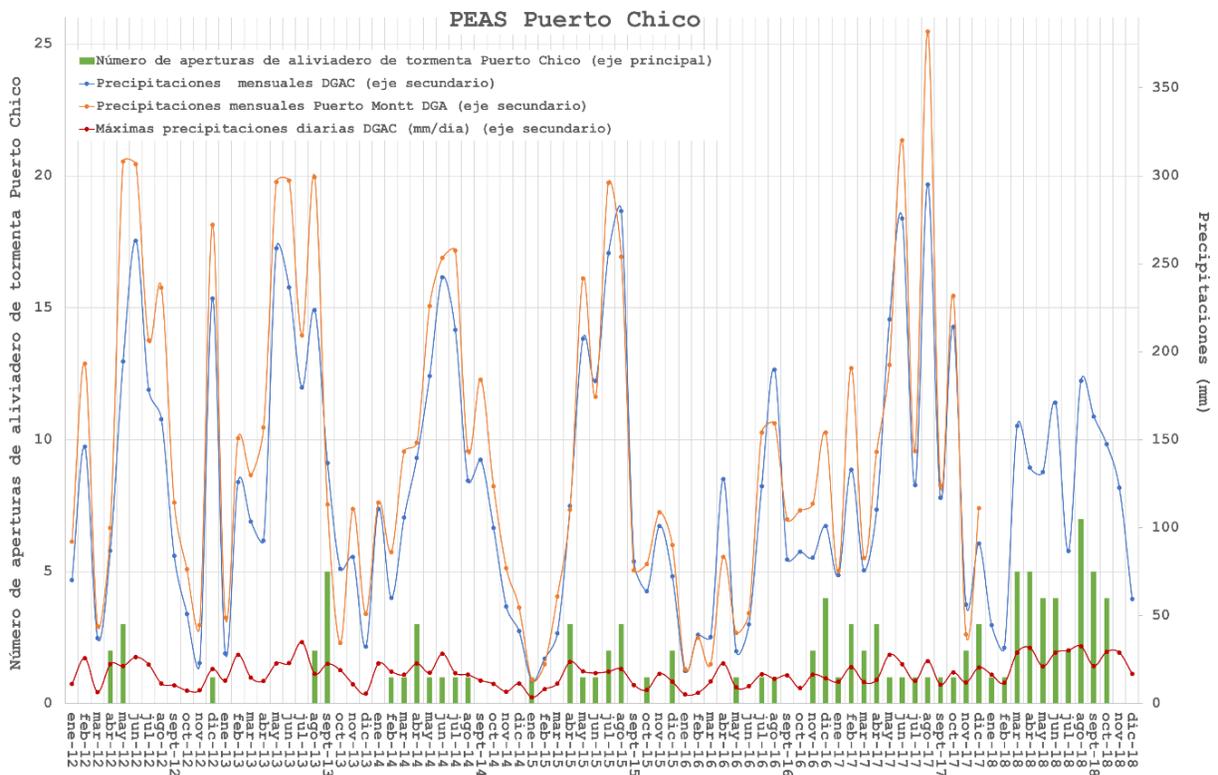
Gráfico 11. Comparación del número de activación de aliviaderos de tormenta mensuales en la PEAS Puerto Chico, con las precipitaciones mensuales medidas en la estación meteorológica de Tepual de la DGAC y en la estación Puerto Montt de la DGA, así como también las precipitaciones máximas diarias medidas en Tepual para el periodo de tiempo entre el año 2012-2017.
