EN LO PRINCIPAL: SOLICITA SE AUTORICE INTERVENCIÓN EN CALIDAD DE TERCERO COADYUVANTE EN ESTOS AUTOS; PRIMER OTROSÍ: SE TENGA PRESENTE; SEGUNDO OTROSÍ: ACOMPAÑA CERTIFICADO; TERCER OTROSÍ: PATROCINIO Y PODER; CUARTO OTROSÍ: FIJA FORMA ESPECIAL DE NOTIFICACIÓN.

**Los antecedentes de las reclamaciones interpuestas** ante el Segundo Tribunal Ambiental contra la declaración del Humedal Urbano de Quilicura, **Resolución Exenta N°616, de 24 de junio de 2021, publicada en Diario Oficial el 1 de julio de 2021**, presentada por cada uno de los tres reclamantes se pueden resumir en los siguientes términos:

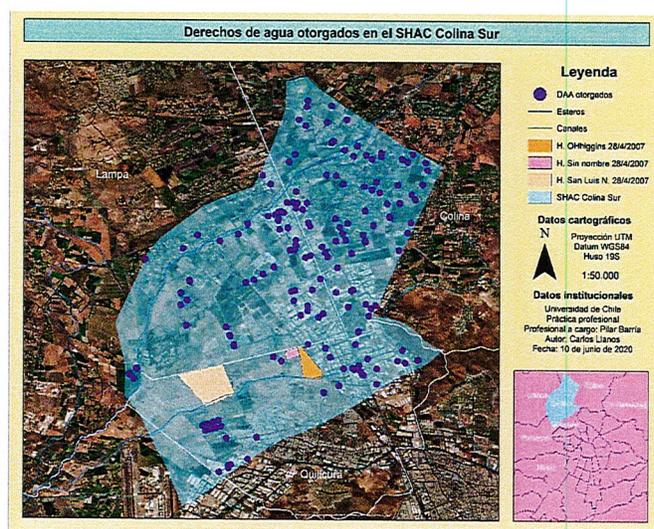
### Cartografía 1

Fuente: Informe A. pág. 11.

Entre los principales resultados, se determinó que el acuífero que alimenta el humedal de Quilicura está siendo sobreexplotado, por consecuencia, transgrediendo la normativa ambiental vigente (informe A. pág. 10).

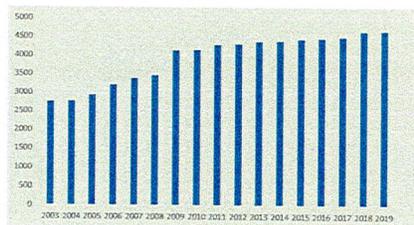
Gráfico 3: Suma de lts/s en DAA hasta 2003 acumulados hasta la actualidad

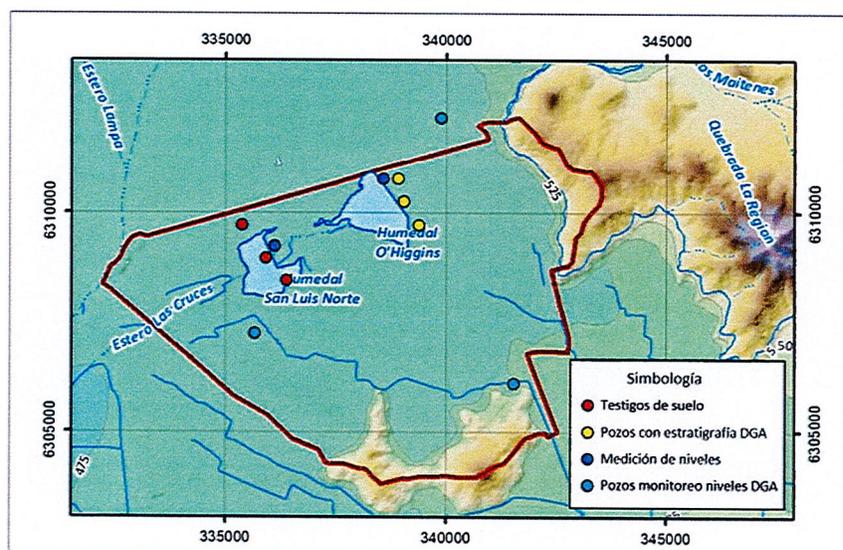
Figura 1 Ubicación de puntos para obtención de datos hidrogeológicos

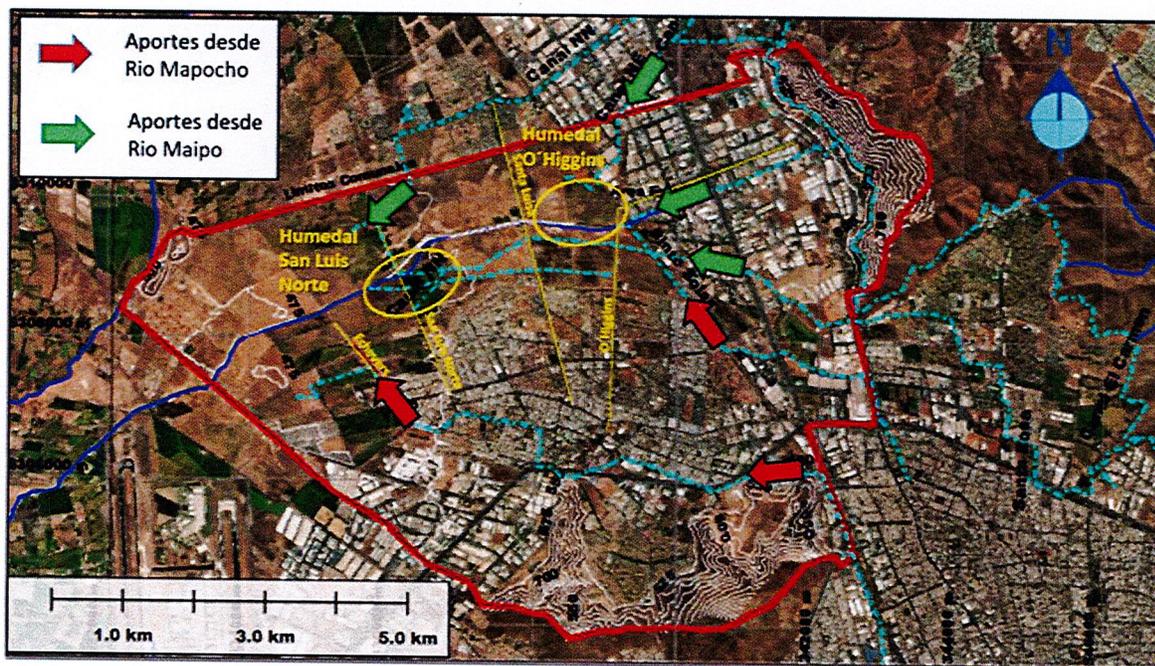
primeros se alimentan directamente desde el Río Mapocho, mientras que los otros provienen del Canal El Carmen, el cual a su vez proviene del Río Maipo. La Figura 2 muestra la ubicación de los canales principales y sus direcciones de aporte hacia el complejo de humedales. En la actualidad, producto de las actividades de pastoreo del sector, los canales constituyen un aporte importante a la mantención de los ecosistemas de los humedales.

Figura 2. Canales de regadío (líneas segmentadas en celeste)

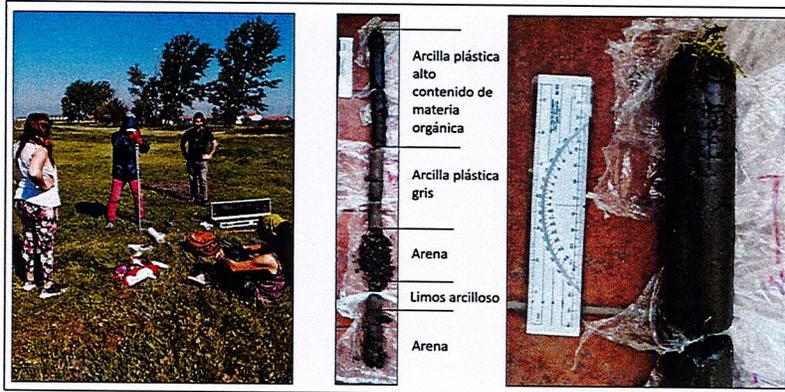
La subsuperficie está caracterizada por una secuencia sedimentaria, compuesta por, de más superficial a más profundo de: arcillas plásticas con alto contenido de **materia orgánica (0.35 m)**, arcilla plástica gris (0.25 m), arena media a fina saturada (0.2 m), limo arcilloso (0.1 m), arena fina a media (0.2 m). **A los 60 cm. de profundidad se encontraron niveles arenosos completamente saturados de agua** (*Guía MMA Grupo B - Evidencia de inundación reciente B2. Depósitos de sedimentos; B14. Depósitos de sedimentos finos*).

Figura 3. Testigo de suelos hídricos

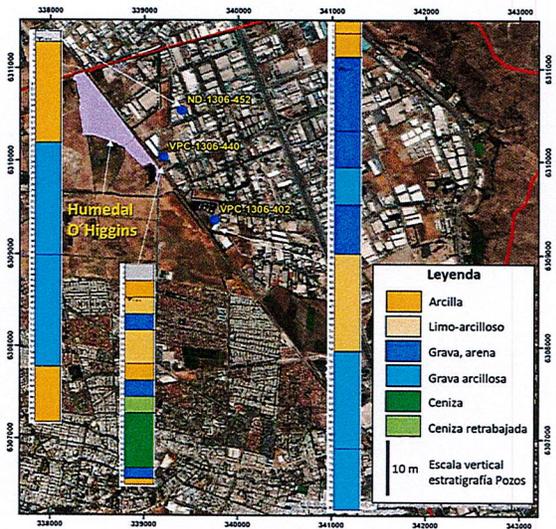
Para la caracterización a más profundidad se cuenta con las estratigrafías de pozos cercanos al Humedal O'Higgins. Entre los 6 y 20 m de profundidad predominan las arcillas (figura 2), bajo la cual ocurren niveles de gravas y arenas los que constituyen el acuífero principal en el área.

Figura 4 Estratigrafía pozos cercanos Humedal O'Higgins

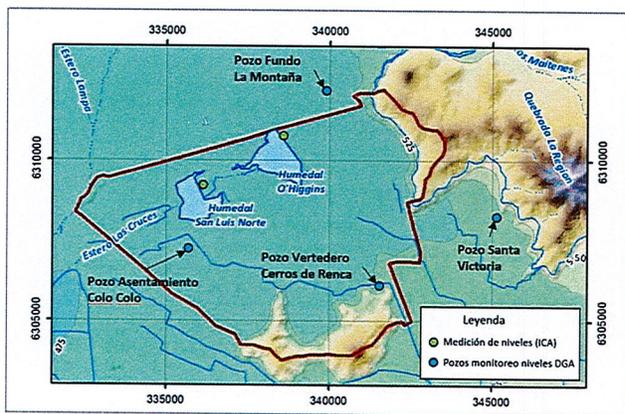
Durante el trabajo de terreno se midieron datos de niveles estáticos en dos pozos cercanos a cada uno de los humedales (*Guía MMA grupo C2. Nivel freático en estación seca; D4. Datos de existencia de pozos noria*). Se muestran las coordenadas, nivel estático medido y parámetros fisicoquímicos en dichos pozos. La ubicación en un plano se presenta en la *Figura 4*.

Figura 5 Pozos con medición histórica de niveles (DGA)

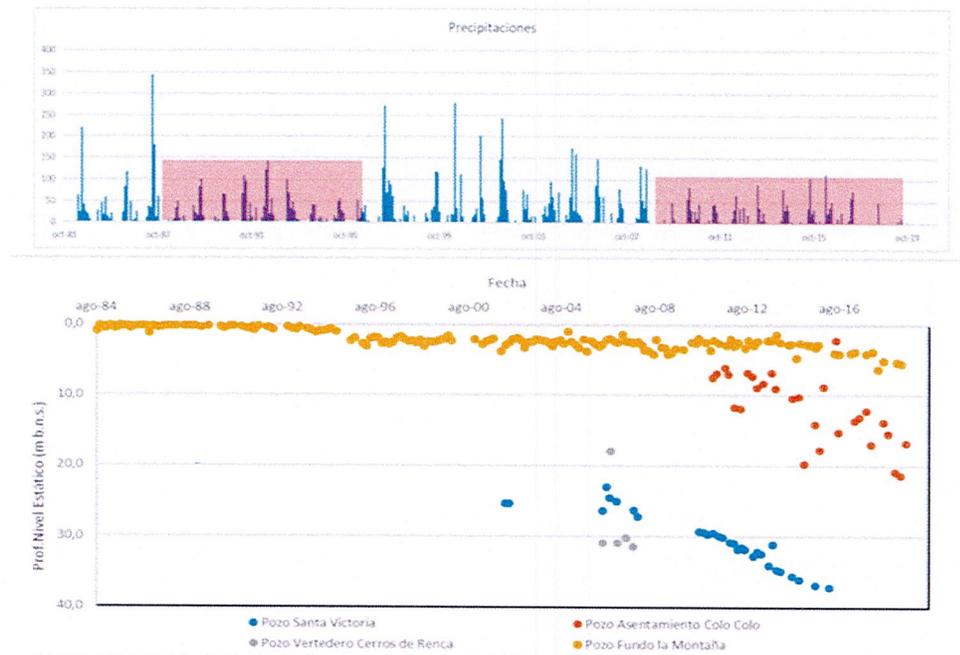
La Figura 6 muestra la variación de niveles en el tiempo, desde 1983 al 2019, para cada uno de los pozos cercanos a los humedales. Se comparan además con las precipitaciones para similar periodo. Los periodos de bajas precipitaciones (sequías), se presentan con un achurado rojizo.

Figura 6 Niveles históricos pozos cercanos a los humedales y comparación con precipitaciones en el área

Se destaca que los niveles en el pozo más cercano a los humedales (Fundo La Montaña), eran menores a 1 m hasta el año 1994 y que desde esa fecha y hasta el año 2014, los niveles descienden paulatinamente hasta los aproximadamente los 3 m. Desde esa fecha en adelante se marca un descenso más acelerado, alcanzando en el año 2019 un nivel de 5 m. **Se visualiza que los descensos en el tiempo, no han tenido relación directa con los periodos de menores precipitaciones, sino que se asociaría a la distribución de derechos de aprovechamiento común del agua otorgados por la DGA que han ido mermando la capacidad de recarga.** Si se analizan los descensos respecto de los caudales asociados a los derechos de aguas entregados en este periodo, **es posible establecer una relación directa entre la explotación del acuífero y los descensos históricos existentes** (Figura 6).

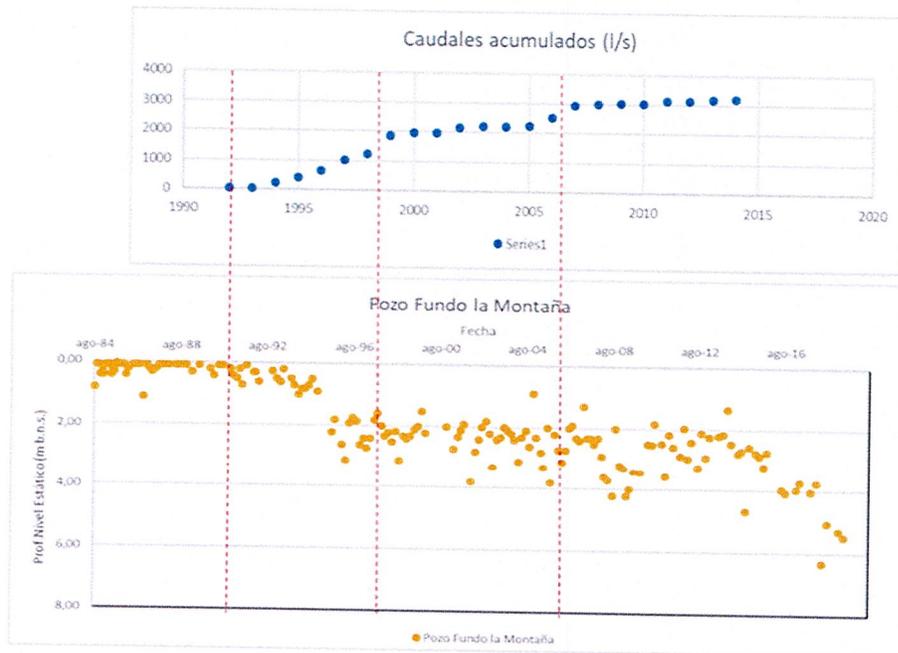
Figura 7 Niveles históricos pozo Fundo La Montaña y comparación con caudales de pozos de explotación otorgados por la DGA en el sector Santiago Norte

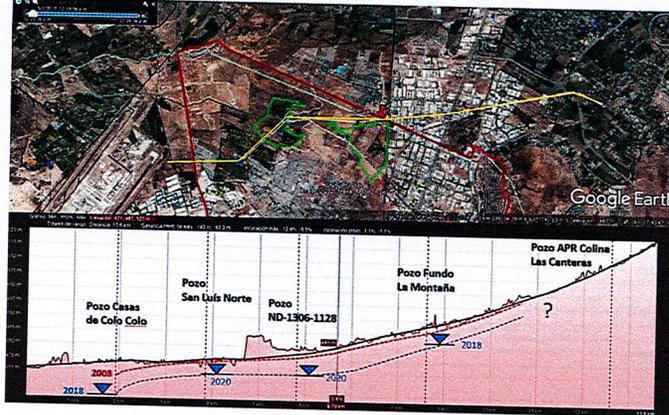
A partir de los antecedentes presentados, se construye una sección hidrogeológica de este a oeste pasando por el complejo de humedales Küla Kura. Se destaca que al menos hasta el año 2003 los niveles estáticos alimentaban naturalmente los humedales (*Figura 8*). **La intensiva explotación de pozos en el sector y el último periodo de sequía han impactando negativamente la capacidad de recarga a los humedales desde su aporte subterráneo.** Por tanto un modelamiento hídrico es necesario para una política del agua y los humedales.

Figura 8 Perfil hidrogeológico sector humedales

La figura anterior revela a partir de los registros de la mediciones de profundidad de los pozos de agua han manifestado una constante de encontrarse en vital elemento a mayor profundidad en todos los puntos de muestra, en la imagen se presentan datos estimados con brecha de 15 años aproximadamente en cada punto y con una diferencia de mayor profundidad (5 m aproximadamente en cada uno de los puntos de muestra).

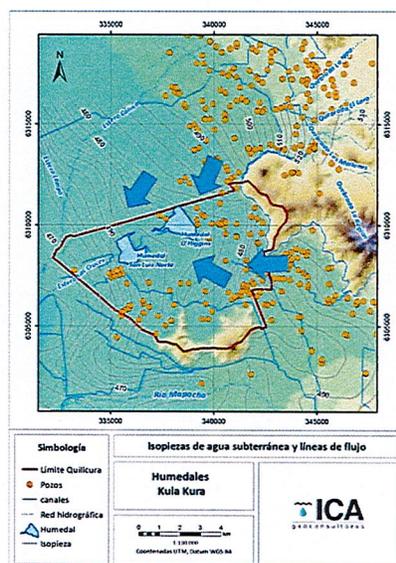
Las direcciones de flujo en el sector en el sector fueron determinadas a partir de las isopiezas del modelo conceptual y numérico de la DGA (2000) (*Figura 9*). Estas direcciones son coherentes con los niveles históricos registrados. Se destaca que las aguas que preferentemente recargan el sector de los humedales provienen desde el sector de Huechuraba por el este y desde el sector Chamisero por el noreste. El relieve dirige y controla el flujo de agua tanto superficialmente como subsuperficialmente desde y hacia el humedal.

Figura 9 Isopiezas de agua subterránea y direcciones de flujo

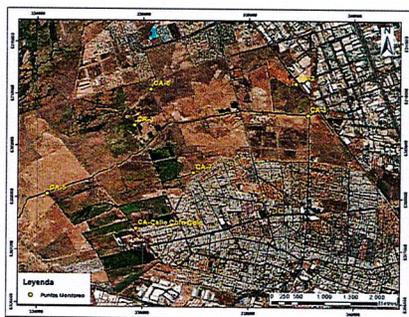
La comunidad vegetal de los puntos CA-1, CA.2, CA-3, CA-5, CA-6, CA-7 y CA-calle colo colo, cuya ubicación se presenta en la *Figura 7*, evidencian que sobre la superficie declarada que comprende los predios de la Familia Iracheta (CA-1, CA.2); de la empresa Butamalal (CA-3, CA-6) e inmobiliaria Los Silos (CA-7), **casi un 30% de estas especies existentes se hallan reconocidas en la Lista referencial de Ministerio de Medio Ambiente** (pág. 74, *Guía MMA*).

Figura 7 Puntos de levantamiento de flora hidrófila

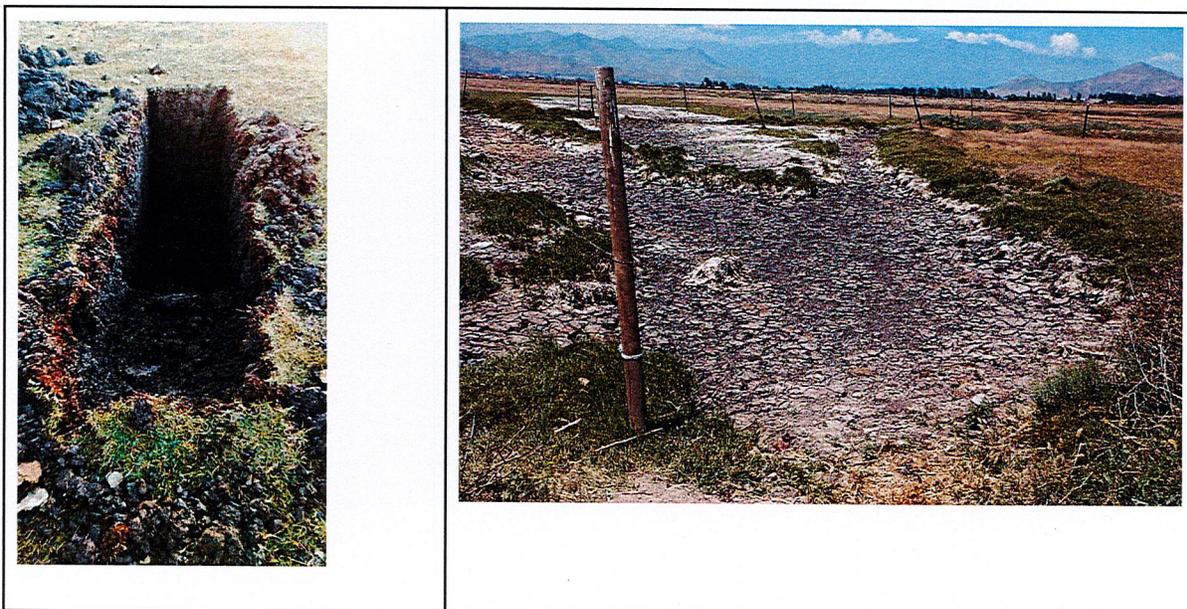
2. *Imagen de Redox: Sitio Butamalal*, 1era. de 2 visitas a terreno con el equipo docente y estudiantes del programa i Gea, Universidad de Chile, 27 de mayo del 2021.

Grupo B - Evidencia de inundación reciente B1. Marcas de agua. B2. Depósitos de sedimentos. B3. Depósitos de deriva (drift). B4. Estera o costra de algas. B5. Depósitos de hierro. B6. Grietas superficiales de suelo. B11. Costras de sal. B12. Costras de biota.

Figura 10 Humedal San Luis Norte 27 de mayo, 2021.

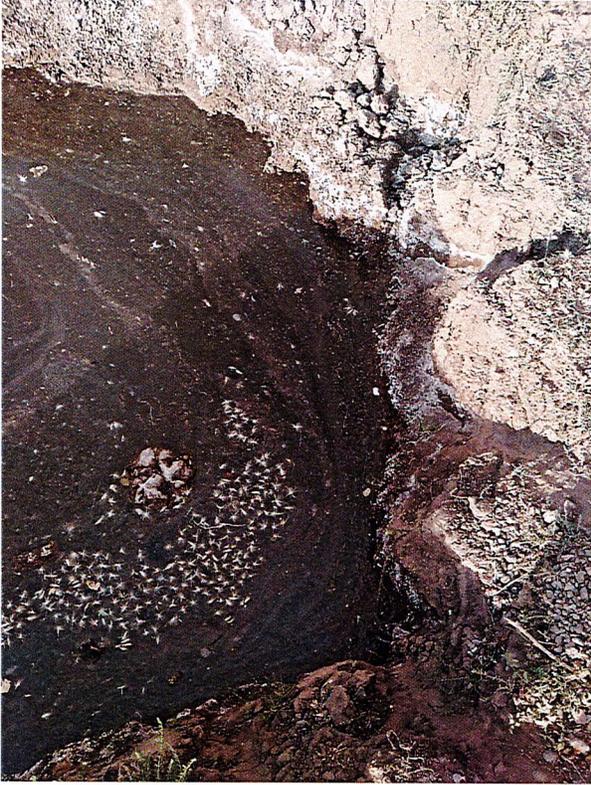
3. ***B1. Marcas de agua.*** Se evidencian marcas de agua que dan cuenta de diferencias de altura en el espejo de agua, tanto en humedal como en estero. Se presenta una imagen reciente, en ubicación del ingreso de aguas por Calle Santa Laura 1305. A 30 ctm de zona urbanizada consolidada, límite con pandereta que divide el asentamiento humano del área humedal existente.

*Fuente: imagen fotográfica Mayo 2022, Humedal San Luis.*

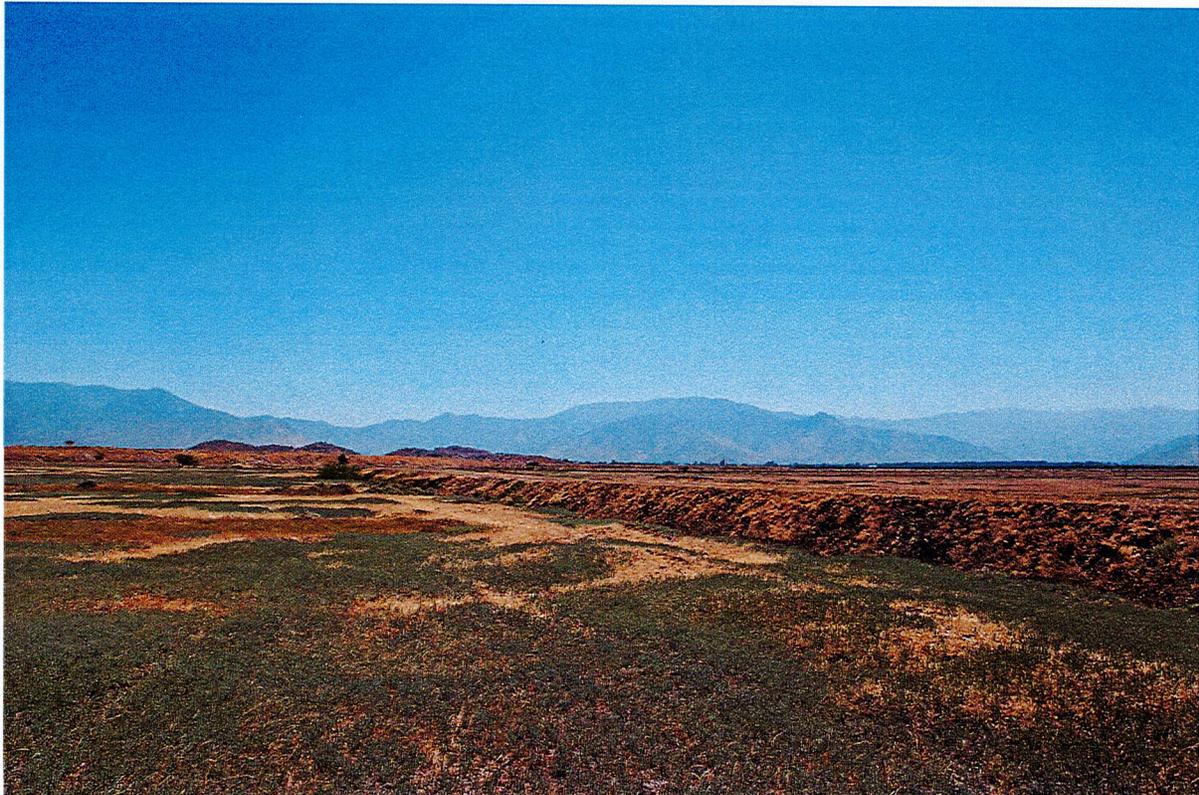
8. Especies de plantas de suelos hídricos (guía MMA): Hierba del Salitre debido a la salinidad del sustrato (guía p. 151). Fotografía capturada el 11 de noviembre de 2020, en el límite NP norponiente Humedal San Luis Norte (Sitio Butamalal).
