REPÚBLICA DE CHILE
SEGUNDO TRIBUNAL AMBIENTAL

ACTA

INSPECCIÓN PERSONAL DEL TRIBUNAL

De acuerdo con lo dispuesto en el artículo 407 del Código de Procedimiento Civil, y con la finalidad de dar cumplimiento a la medida decretada por este Tribunal a fojas 652, en causa Rol R N° 297-2021 (acumuladas R N° 298-2021 y 299-2021), caratulada “Inversiones Butamalal S.A. / Ministerio del Medio Ambiente”, el martes 14 de junio de 2022, entre las 15:05 y las 17:20 horas, se lleva a cabo la inspección personal de los polígonos correspondientes a los denominados humedales ‘San Luis Norte’ y ‘O’Higgins’, ubicados en la comuna de Quilicura, Región Metropolitana.

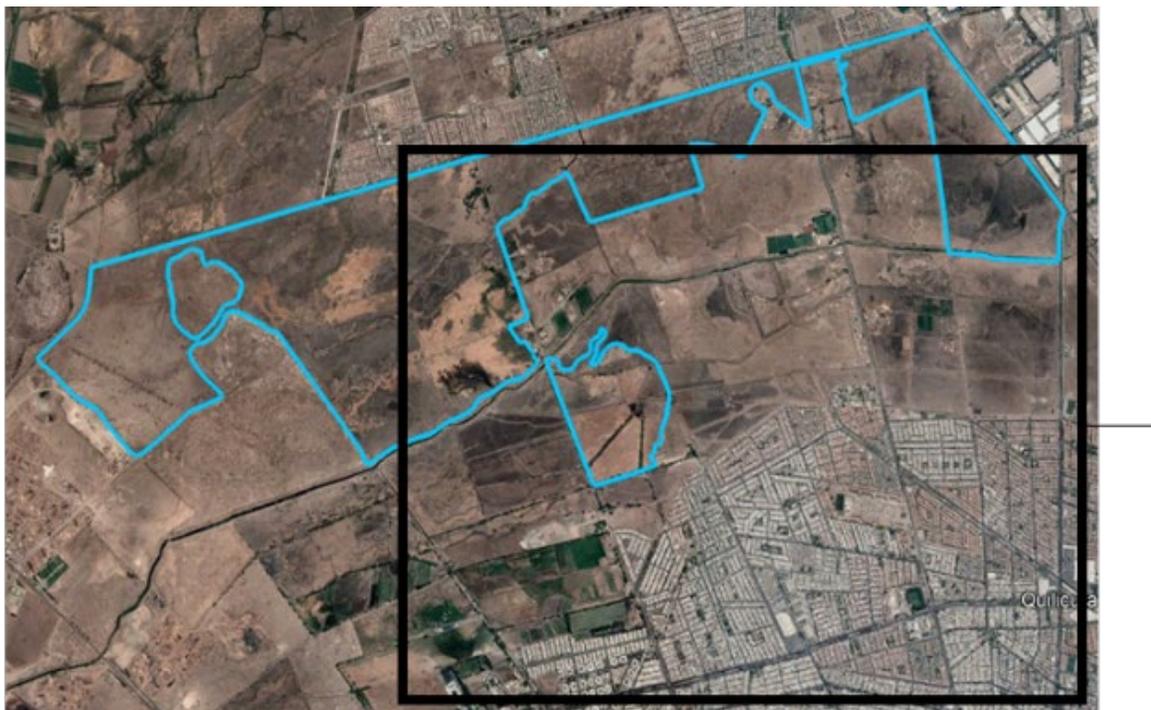
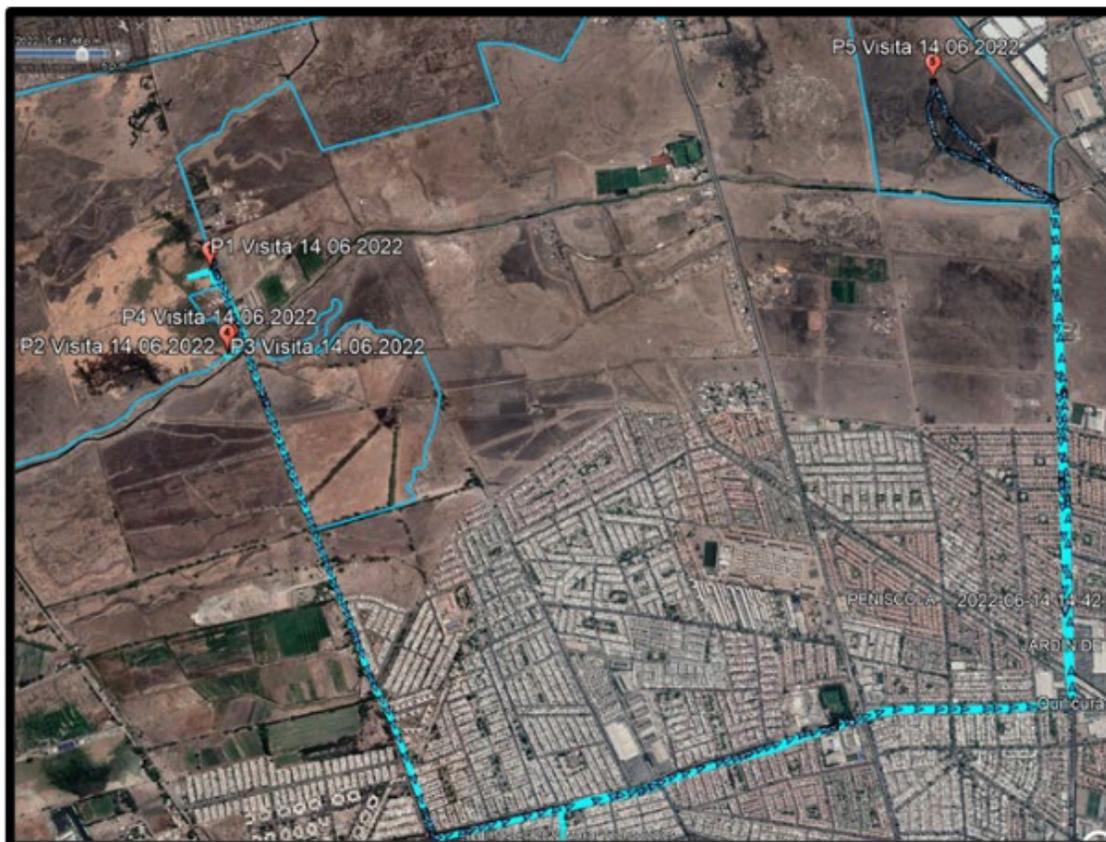
La ubicación de los puntos inspeccionados por el Tribunal se puede apreciar en las figuras N°1 y 2 que se insertan a continuación. Se pone término a la diligencia en el punto N° 5 referido.

Figura 1: Trayecto total de la Visita Inspectiva del 2TA al Humedal Urbano Quilicura (causa - roles 297, 298 y 299 de 2021) de fecha 14.06.2022, (Causa - roles 297, 298 y 299 de 2021). Se muestran los puntos de la visita: P1, P2, P3, P4 y P5. Fuente: Elaborado 2TA en plataforma Google Earth Pro. Proyección UTM - H19 H, Datum WSG84.

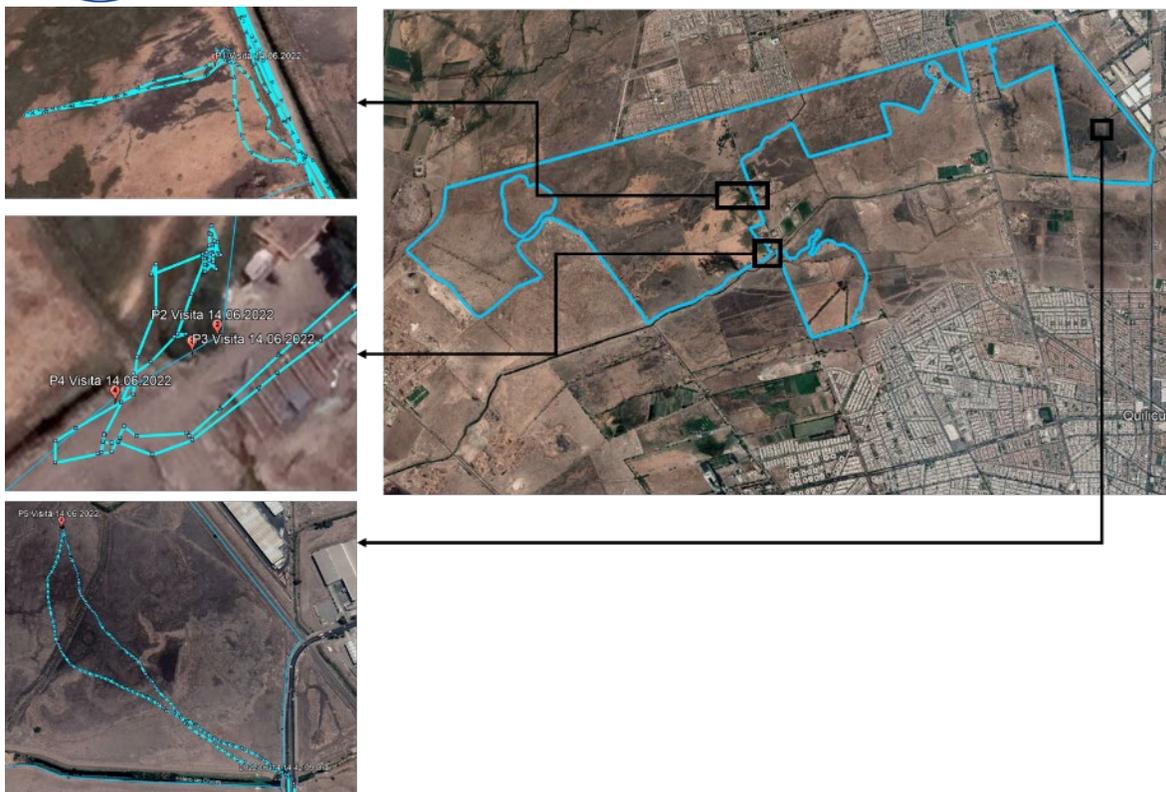
Figura 2: Detalles territoriales del trayecto de la Visita Inspectiva del 2TA al Humedal Urbano Quilicura (causa - roles 297, 298 y 299 de 2021) de fecha 14.06.2022, (Causa - roles 297, 298 y 299 de 2021). Se muestran los puntos de la visita: P1, P2, P3, P4 y P5. Fuente: Elaborado 2TA en plataforma Google Earth Pro. Proyección UTM - H19 H, Datum WSG84.

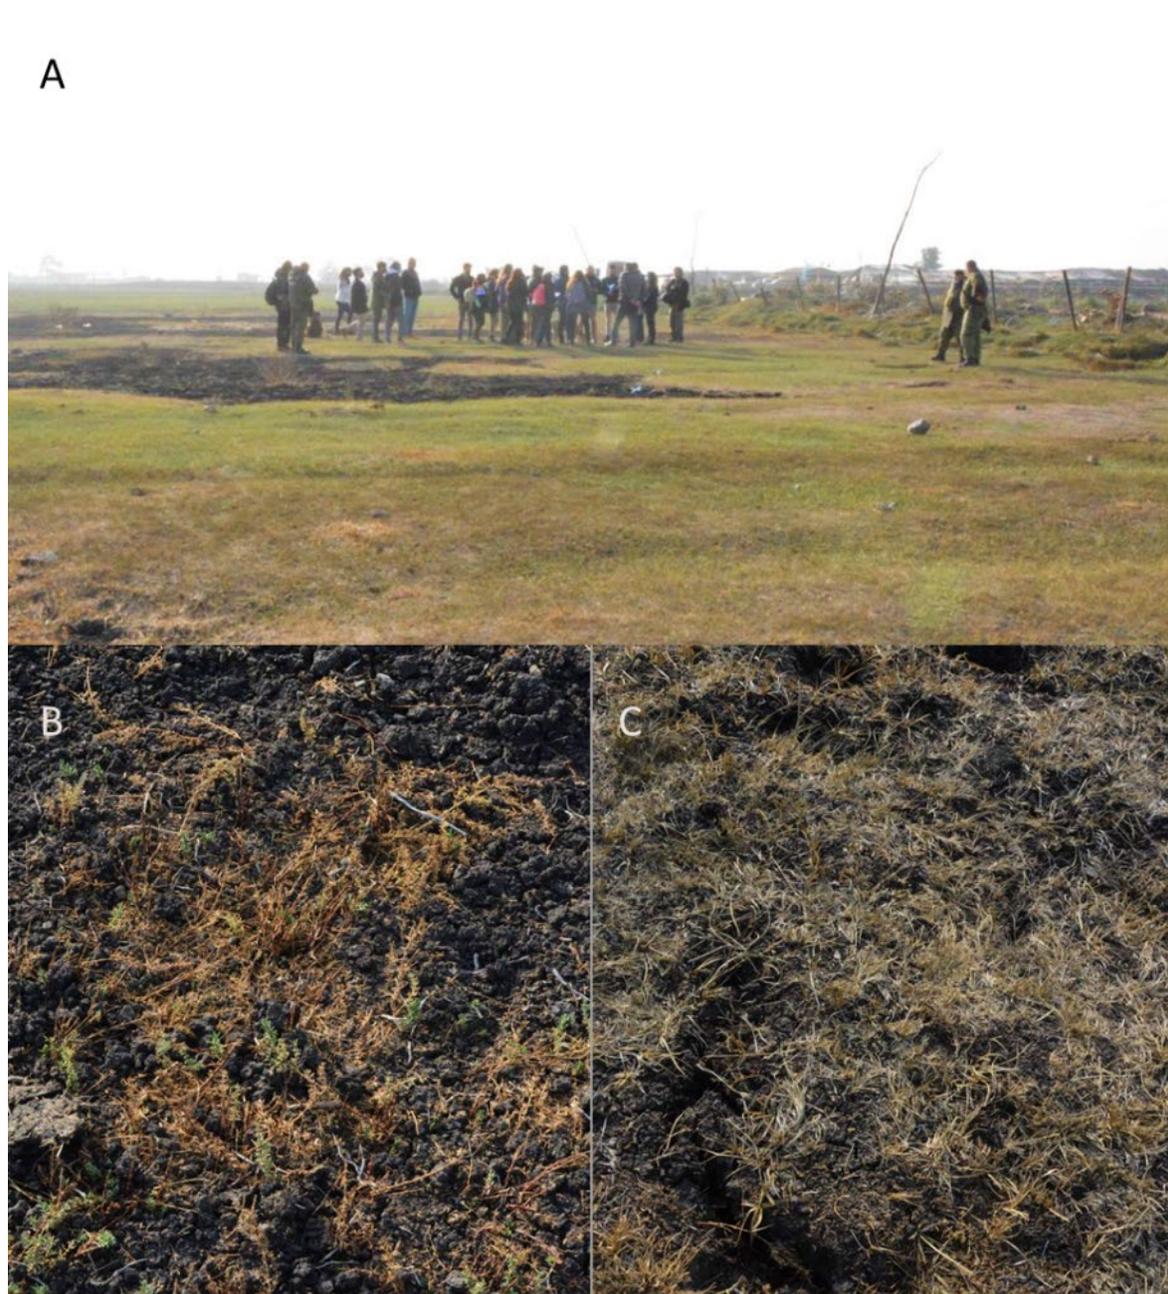
Todo lo señalado se puede observar en la figura N° 3 que se inserta a continuación.

se aprecia un suelo seco, con fisuras profundas, no correspondiendo a grietas superficiales propias de lugares en los que existe un suelo recientemente saturado, indica que, de esta forma, el suelo se aprecia en condiciones secas, lo que se ha mantenido así en todo el tiempo en que se ha estudiado el lugar. Señala que, si se observa un poco más allá, dentro del área que según Inversiones Butamalal S.A. si corresponde a un humedal, se puede apreciar que si existen condiciones que dan cuenta de un régimen hidrológico de saturación.

En el lugar se observa la existencia de una pradera dominada por la hidrófila, hierba del salitre (*Frankenia salina*) y por grama salada (*Distichlis spicata*), una especie del género *Carex*. El suelo, a su vez, se observó en diversas áreas descubierto de vegetación y con fisuras de una profundidad de 10 a 20 centímetros aproximadamente, las que presentaban restos de raíces.

Figura 3: A) Vista general del punto N°1, B) Detalle pradera con suelo agrietado y ejemplares de Frankenia salina y Distichlis spicata y C) Detalle de pradera con suelo agrietado y ejemplares de Distichlis spicata. (Coordenada UTM=Datum WGS84, Huso 19H, 335.888,4 m E / 6.309.290,7 m S). Fotografía obtenida por el Tribunal.

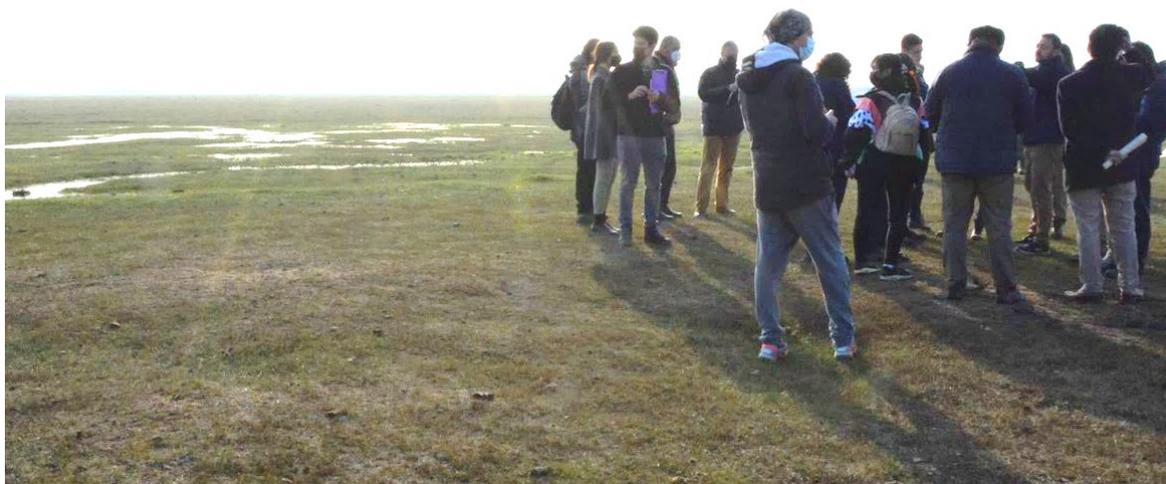
Todo lo señalado se puede observar en la figura N° 4 que se inserta a continuación.

En el lugar se aprecia que al avanzar en dirección sur poniente el suelo se encontraba cubierto en su totalidad con grama salada (*Distichlis spicata*) y algunos ejemplares de *Frankenia salina* en condiciones de saturación con agua a simple vista. Además, se apreció la existencia de un espejo de agua.

Figura 4: Pradera de *Distichlis spicata* y suelo saturado de agua (Coordenada UTM=Datum WGS84, Huso 19 H, 335.888,4 m E / 6.309.290,7 m S). Fotografía obtenida por el Tribunal.

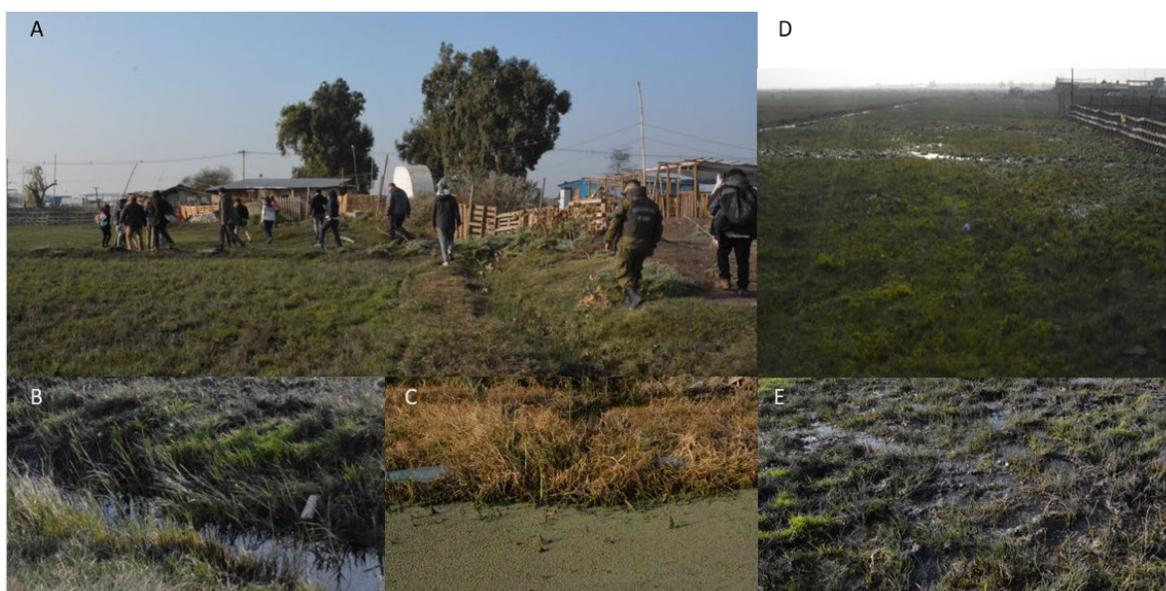
Todo lo señalado se puede observar en la figura N° 5 que se inserta a continuación.

En el lugar, se aprecia la existencia de una acequia o estanque con agua ubicado al costado de una vivienda, cuya superficie se encuentra cubierta con lenteja de agua (*Lemna turionifera*). Dicho estanque continua en dirección sur poniente mediante una acequia. El área circundante al estanque y a la acequia se observa cubierta de vegetación consistente en grama salada (*Distichlis spicata*).

Figura 5: A) Vista general del punto N° 2, C) Detalle acequia Punto N°2 con presencia de *Dichlistis spicata*, C) Detalle acequia Punto N°2 con presencia de *Lemna turionifera*., D) y E) Vista general vegetación hidrófita y suelo hídrico Punto 3 (Coordenadas UTM=Datum WGS84, Huso 19 H, Punto

2: 335.989,56 m E / 6.308.970,49 m S y Punto 3: 335.986,05 m E / 6.308.968,37 m S). Fotografía obtenida por el Tribunal.

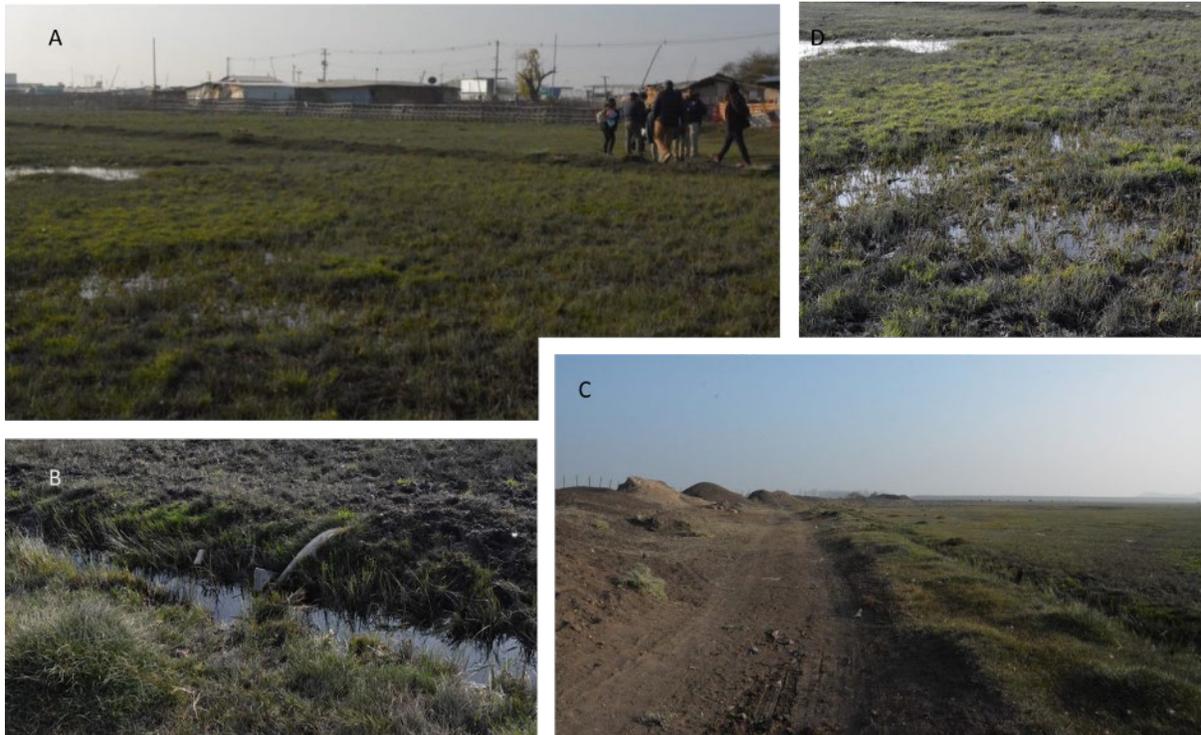
Todo lo señalado se puede observar en la figura N° 6 que se inserta a continuación.

En el lugar se aprecia la existencia de una acequia de poca profundidad, construida en dirección sur poniente, la que se encontraba cubierta de grama salada (*Distichlis spicata*) y con presencia de agua a simple vista. A un costado de dicha acequia se observa un camino a cuyo costado existe tierra acumulada formando un pretil de un metro de altura aproximadamente. Al igual que los puntos 2 y 3 el suelo del punto 4, se apreciaba saturado de agua.

*Figura 6: A) Vista general del punto N° 4, B) acequia en Punto N°4, C) Camino con pretil colindante al Punto N°4 del humedal C) Detalle de suelo hídrico con presencia de *Distichlis spicata* en punto N°4 (Coordenada UTM=Datum WGS84, Huso 19 H, Punto 4 335.977,03 m E / 6.308.962,90 m S). Fotografía obtenida por el Tribunal.*

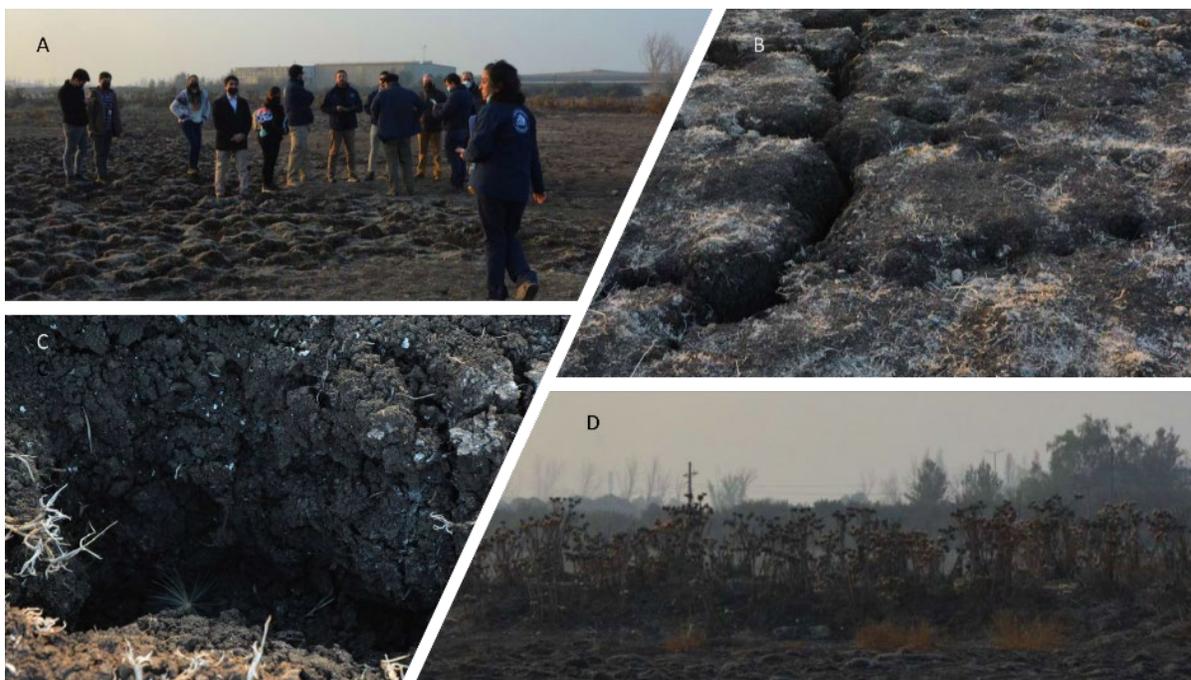
Todo lo señalado se puede observar en la figura N° 7 que se inserta a continuación.

El Ministro señor López consulta acerca del origen de las fisuras que se aprecian en el suelo del sector, las que serían parecidas a las existentes en los otros puntos de la diligencia, a lo que la señora Claudia Cortés Flores replica que estos son suelos arcillosos, y que dependiendo de la cantidad y acumulación de agua la erosión es bastante rápida, afectando la velocidad del cambio. Asimismo, la señora Jimena Ibarra Cariola señala que este sitio no está recibiendo el aporte hídrico usual, de manera que lo más probable es que haya cambiado el régimen de escurrimiento.

que las grietas existentes en el lugar tienen origen en la velocidad de desecación y en las características arcillosas del suelo.

En el lugar se aprecia una pradera cuya vegetación se advierte con poco vigor o seca, sin perjuicio de la existencia de ejemplares de *Frankenia salina*, y algunos manchones de totora y cardo. Asimismo, se observa que el suelo se encontraba con fisuras de una profundidad aproximada de 30 a 50 centímetros, las que se encontraban con abundantes raíces. De igual forma, se advierte que el suelo, a simple vista, tiene una composición arcillosa, de color café oscuro y con raíces.

Figura 7: A) Vista general del punto N° 5, B) Detalle del suelo en punto 5 con restos de vegetación (ap. *F. salina*) poco vigorosa, C: Detalle de fisuras y/o grietas del suelo con raíces de ap. *Frankenia salina* y D) Manchones de totora y cardos en canal colindante al punto 5 (Coordenada UTM=Datum WGS84, Huso 19 H, 338.691,03 m E / 6310.108.87 m s). Fotografía obtenida por el Tribunal.
