Santiago, 25 de julio de 2021.

Ref.: Pronunciamiento respecto a la delimitación de un humedal urbano en sector de Loteo San Luis Norte, comuna de Quilicura.

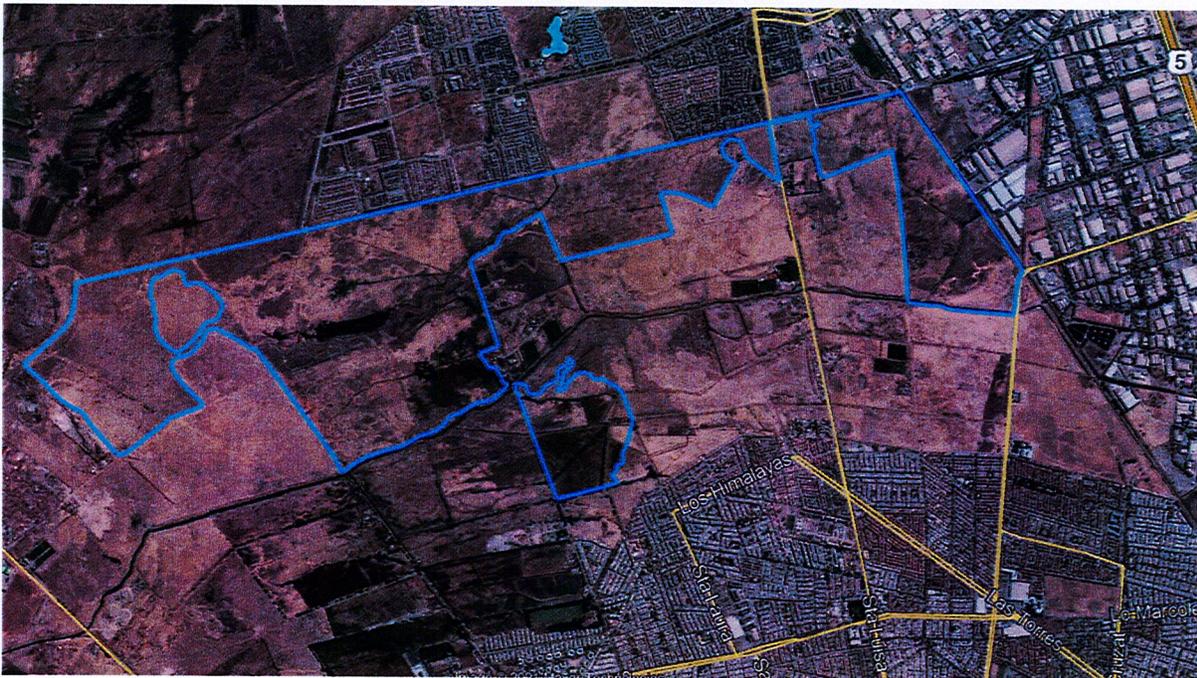
Fig. 1. Delimitación del humedal urbano reconocido por el Ministerio del Medio Ambiente (en celeste).

El Ministerio del Medio Ambiente, mediante Resolución Exenta N° 616, publicada en el Diario Oficial con fecha 01 de julio de 2021, ha reconocido como humedal urbano una extensa superficie ubicada al norte del estero Las Cruces, y un área de menor extensión al sur de dicho estero, en la comuna de Quilicura. La delimitación de esta superficie se muestra en color celeste en la Fig. 1.

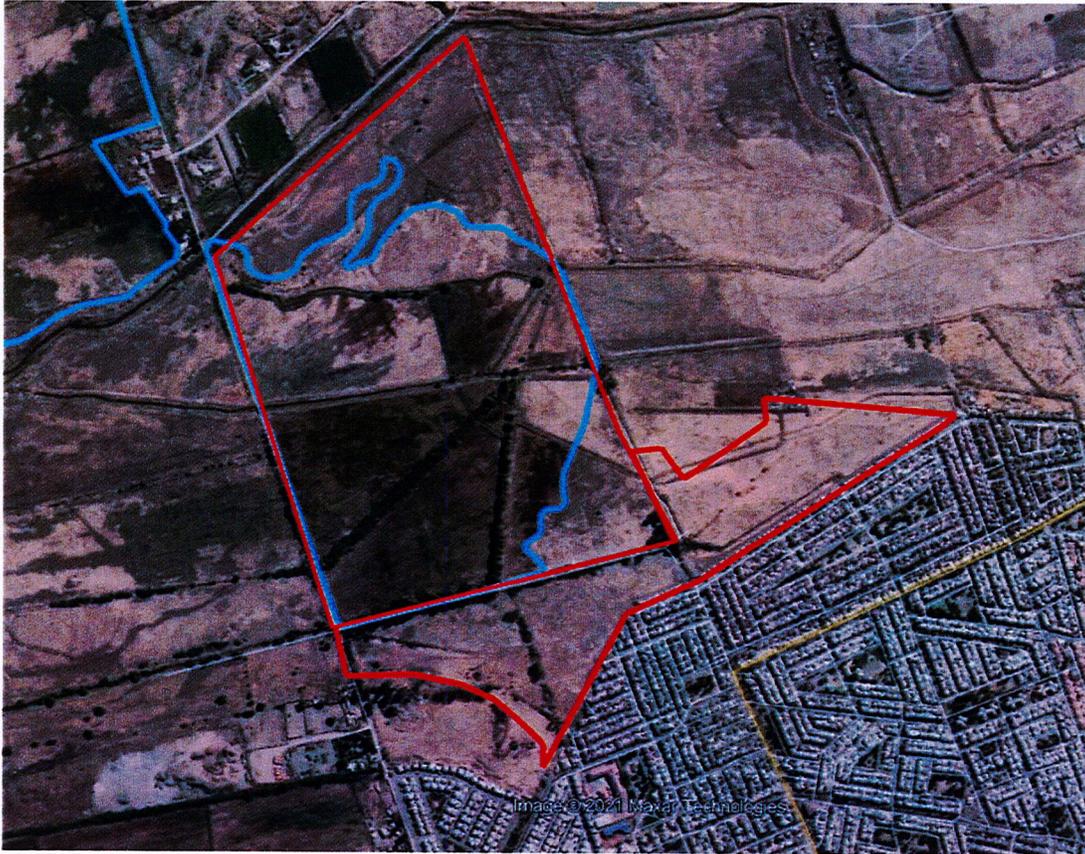
Fig. 2. Delimitación del humedal urbano reconocido al sur del estero Las Cruces (en celeste). Se muestra deslinde del terreno estudiado por Estrata Ingenieros Civiles Ltda. (en rojo).

el sector al sur del estero Las Cruces (ver Fig. 2), descartan el cumplimiento cabal de alguno de los criterios señalados en el Reglamento de la Ley N° 21.202, que modifica diversos cuerpos legales con el objetivo de proteger los humedales urbanos.

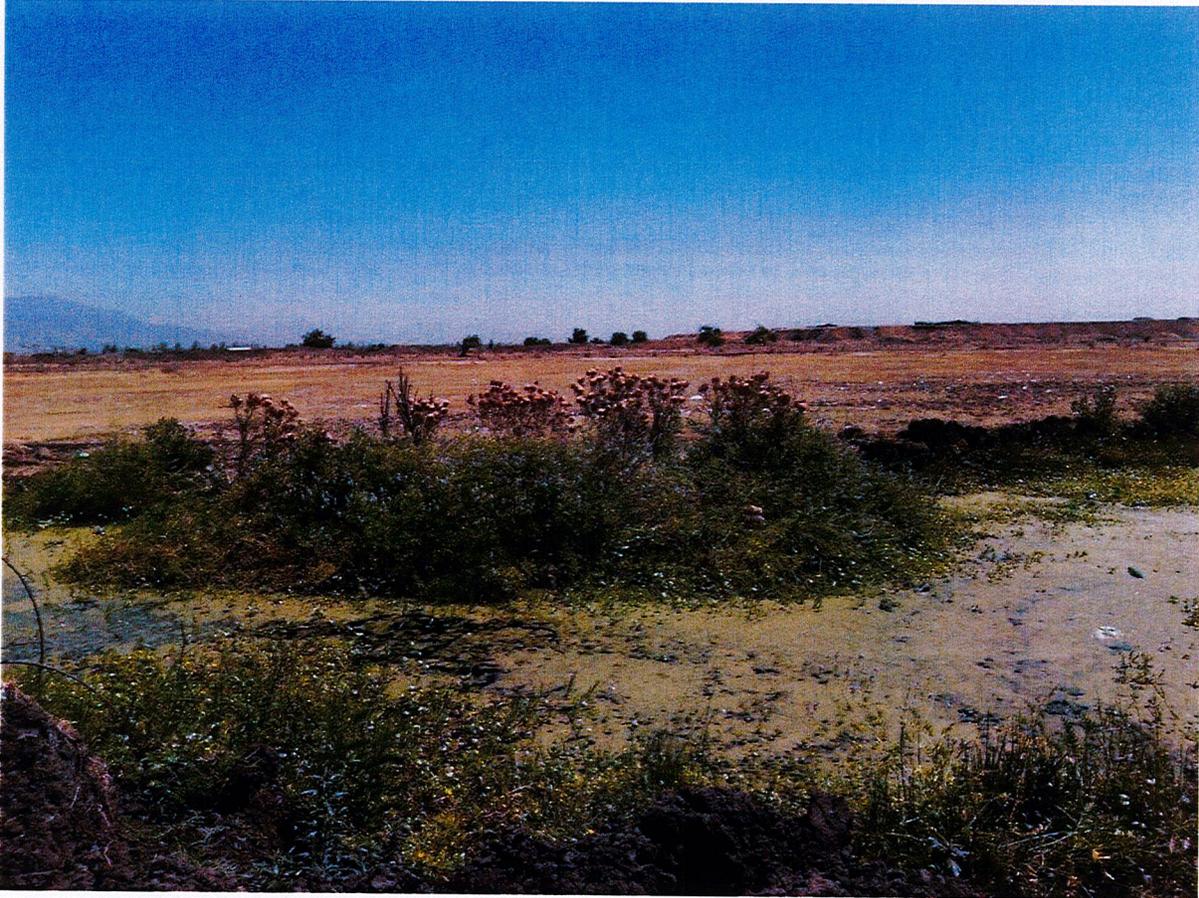
Fig. 4. Zona parcialmente inundada por canal de riego próxima a canal de riego en sector donde se ubica la Calicata C-6. Sin embargo, al ejecutarse una calicata en este sector no se presenta afloramiento de napas freáticas ni saturación del subsuelo, lo que descarta la presencia de un régimen hidrológico de saturación.

A mayor abundamiento, las 8 calicatas de exploración ejecutadas en el sector reconocido como humedal urbano (información contenida en el Estudio Hidrogeológico emitido por Estrata Ingenieros Civiles con fecha 15 de febrero de 2021), dan cuenta que los canales son utilizados para el riego artificial de pastizales con el objetivo de alimentar a los animales ovinos y bovinos del sector, generando inundaciones menores de carácter artificial. Se descarta que se generen condiciones de inundación periódica. Además, el subsuelo no está en condición saturada, lo que constituye una condición para la aplicación y procedencia de este criterio.

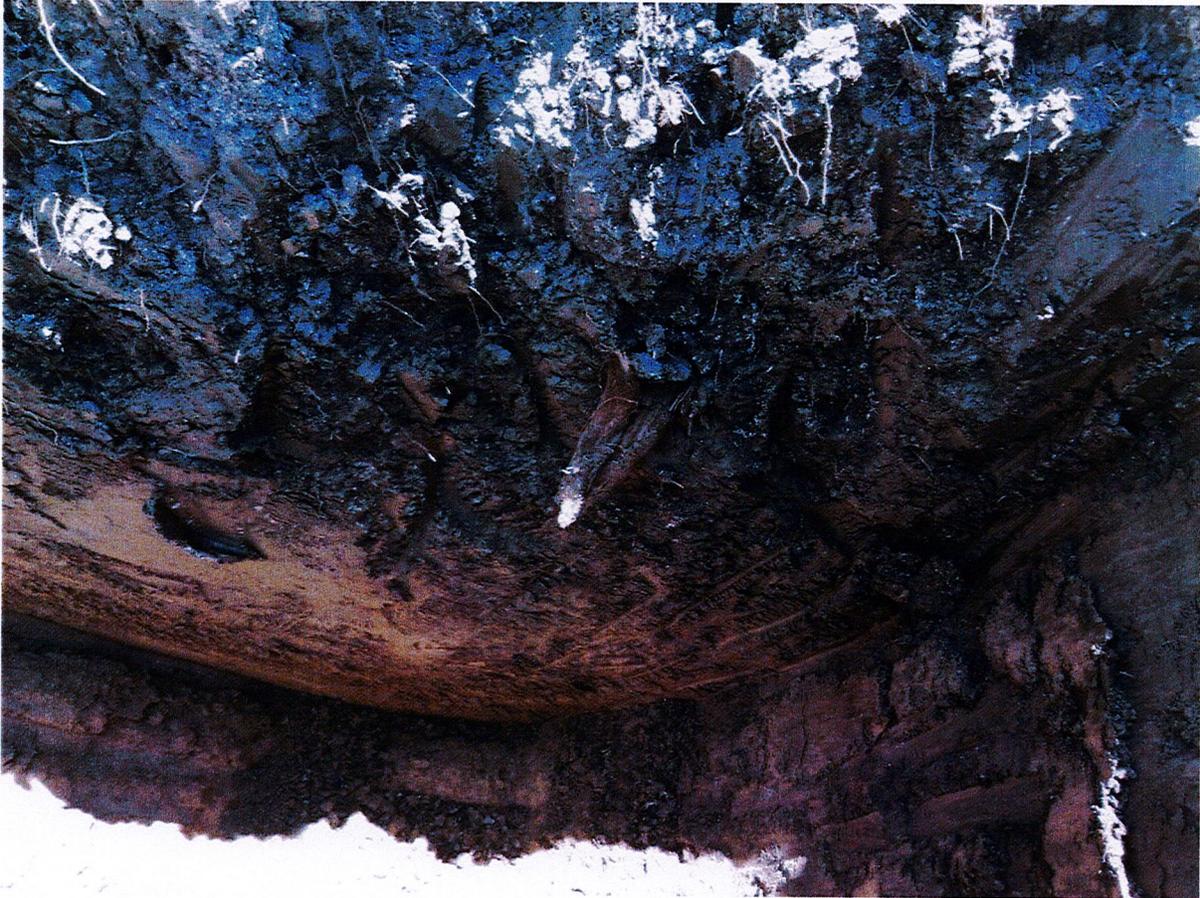
Fig. 5. Pared de la Calicata C-6 ubicada adyacente de las zonas de riego artificial de pastizales con canales, y próxima al estero Las Cruces. A poca profundidad, se verifica una humedad muy baja, muy lejos de una condición saturada, requerimiento del criterio hidrológico para ser considerado humedal.
