SERVICIO NACIONAL DE GEOLOGÍA Y MINERÍA – SERNAGEOMIN  
**REPORTE TÉCNICO DE REMOCIÓN EN MASA METROPOLITANA 02/2026**

| Descripción de remoción en masa de tipo flujo de detritos observada en sobrevuelo del 06 de febrero de 2026 | |
| <b>IDENTIFICACIÓN:</b> Flujo de detritos ocurrido en las quebradas La Honda, Grande, Los Almendros y Apoquindo, comuna de Las Condes. | <div>A</div> |

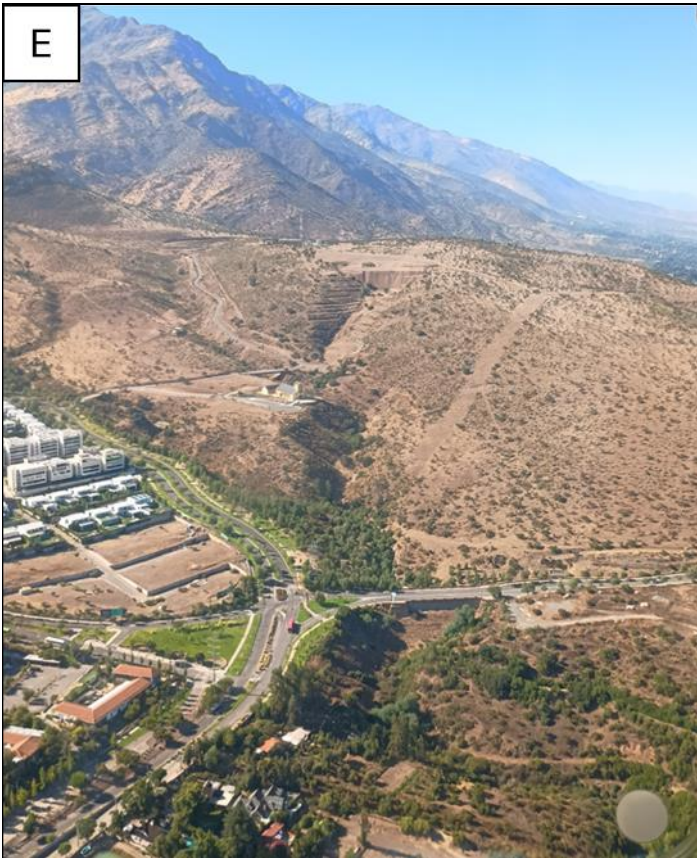
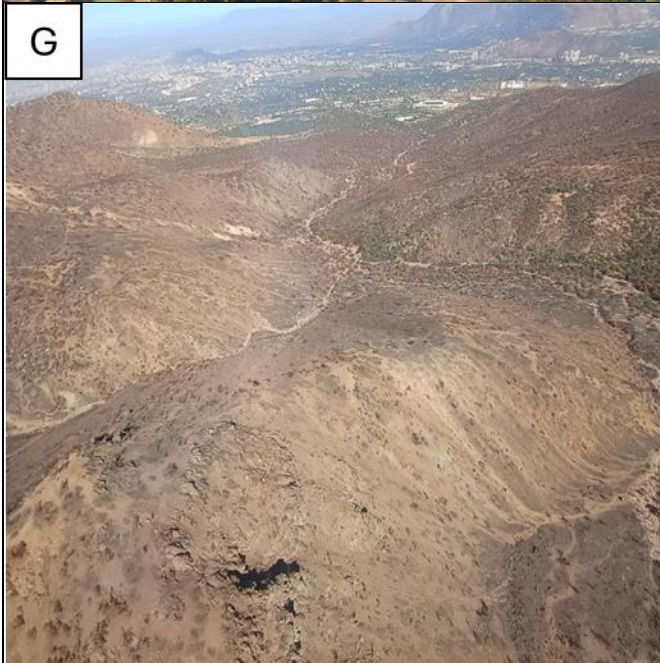
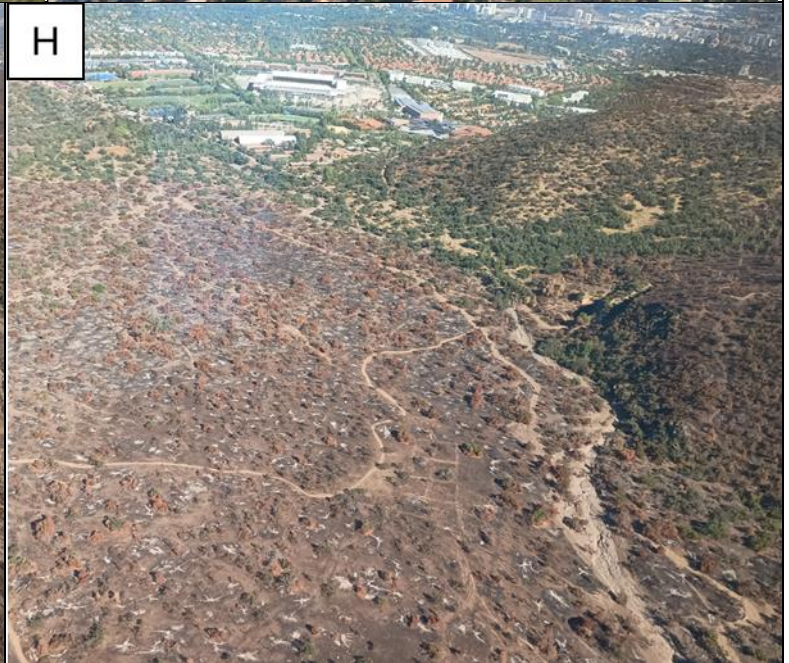
- Durante el sobrevuelo se observaron las calles más afectadas por el aluvión, entre ellas Las Condesas y algunos sectores de San Carlos de Apoquindo, donde se desarrollaban labores de remoción de material (Figuras D, E, F, I y L). La zona impactada se aprecia en la Figura B, proporcionada por la Dirección de Obras Públicas (DOP-MOP).

- La quebrada Grande-Honda constituye un cauce principal ubicado al nororiente de la comuna de Las Condes. Inicia su recorrido en el interior del complejo deportivo San Carlos de Apoquindo (Universidad Católica), transcurre paralelo a la calle Quebrada Honda (Figura F) y descarga finalmente en la quebrada Apoquindo a través de un canal conector transversal. Por su parte, la quebrada Apoquindo-Los Almendros recibe en su tramo superior los aportes de la quebrada Los Almendros, uniéndose a la quebrada Apoquindo al oriente de la Avenida Bulnes Correa, donde recibe también los aportes de la quebrada Grande-Honda (Minuta DOH-MOP, 2026-02-06) (Figura B).

- En las partes altas de las quebradas aportantes no se observó cobertura nival, lo que sugiere un derretimiento acelerado asociado a las altas temperaturas registradas en los días previos (Figuras D, E, G y H). Asimismo, se constató una marcada pérdida de cobertura vegetal —ausencia de pastos, arbustos y árboles— y la presencia de material quemado producto del incendio ocurrido en enero de 2026 (Figuras G, H y K). Esta condición habría incrementado el impacto erosivo en la cuenca, reduciendo la capacidad de infiltración del agua lluvia y favoreciendo el escurrimiento superficial.
